## חוות דעת הנדסית - בדק בית

כתובת: ●●●●●●●● ת"א

**סוג הנכס:** קומה 4, דירת מגורים, 4 חדרים

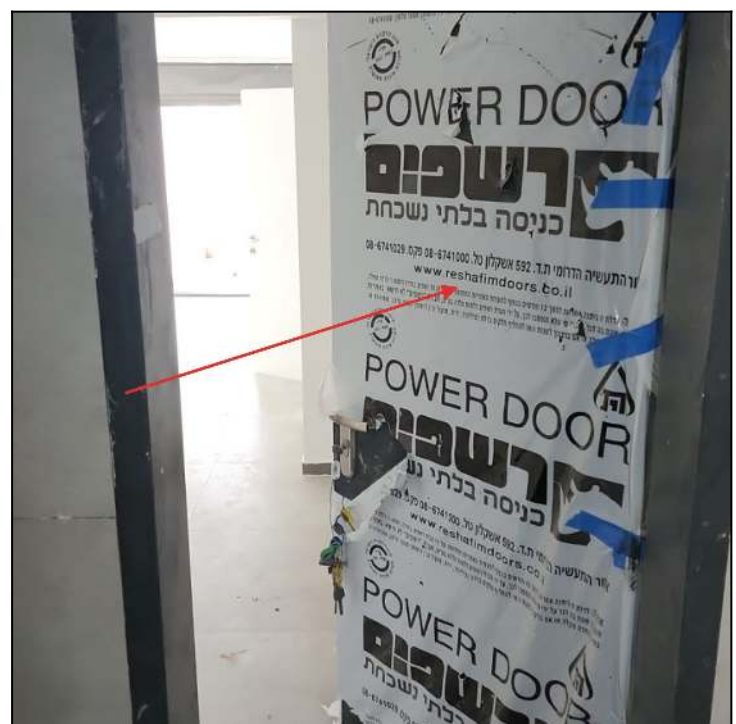
| 1.1 ממצא | לא נמצא מספר דירה על דל הכניסה |

להתקין מספר דירה על דלת כניסה

| המלצה | יש להשלים |

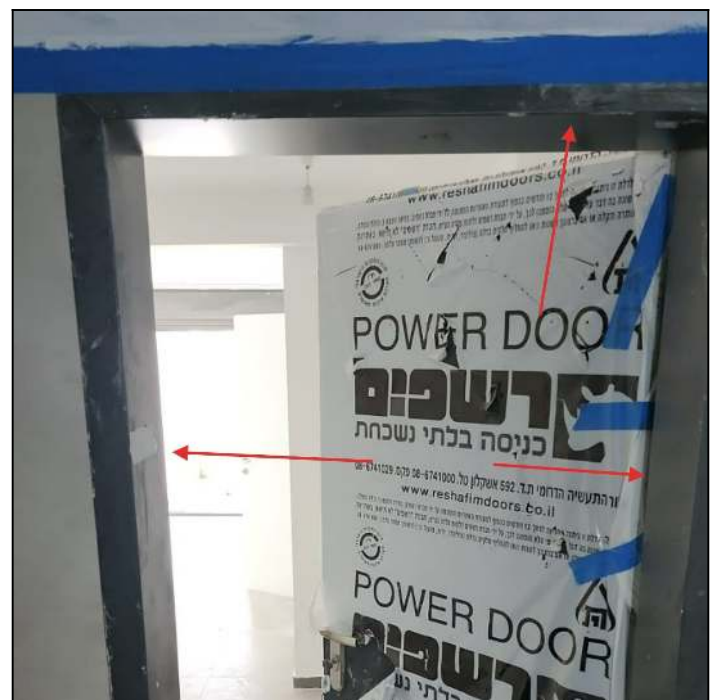
| <b>1.2 ממצא</b> | משקוף דלת כניסה ראשית עם שיירי חומרי בנין. |

ניקיון ותיקוני צבע

| <b>המלצה</b> | נדרש להסיר שיירי חומרי בנין ממשקוף הדלת |

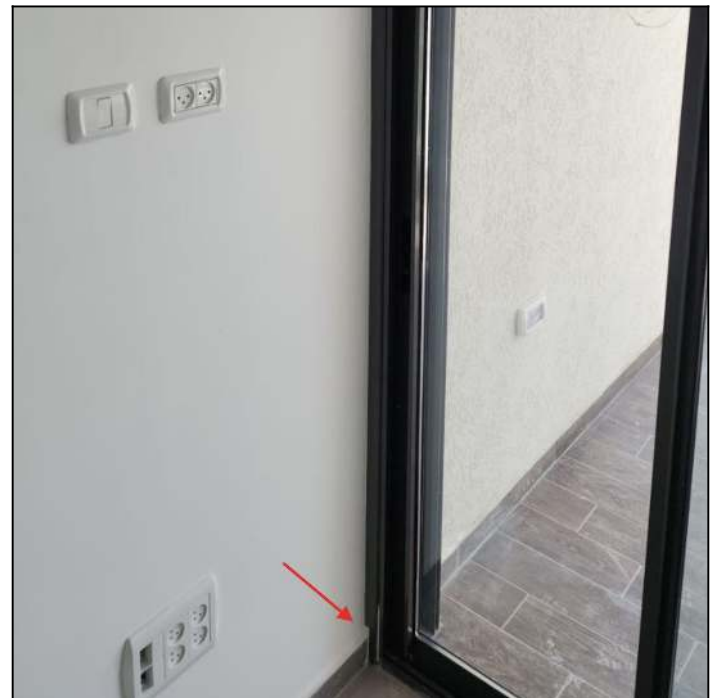
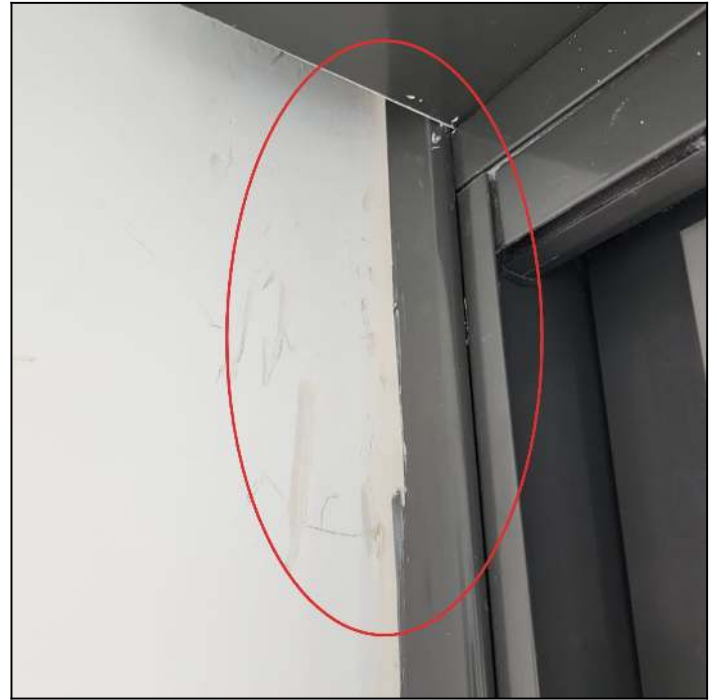
| <b>2.1 ממצא</b> | פרופילי האלומיניום בולטים מהקיר וללא גימור מתאים. |

חיתוך לא נכון

פרופיל וטרינה

התקנה לא נכונה

| <b>המלצה</b> | נדרש לבצע בהתאם למוזמן בצורה משיקה ותקינה. |

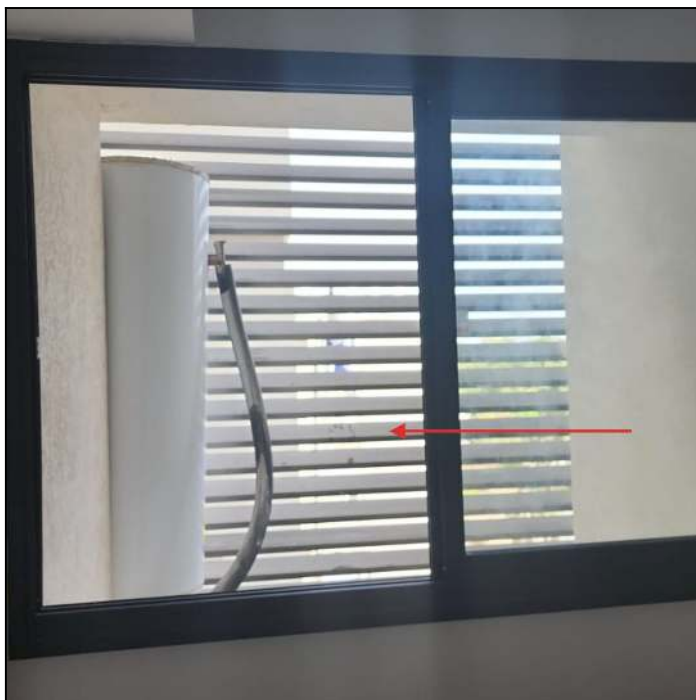
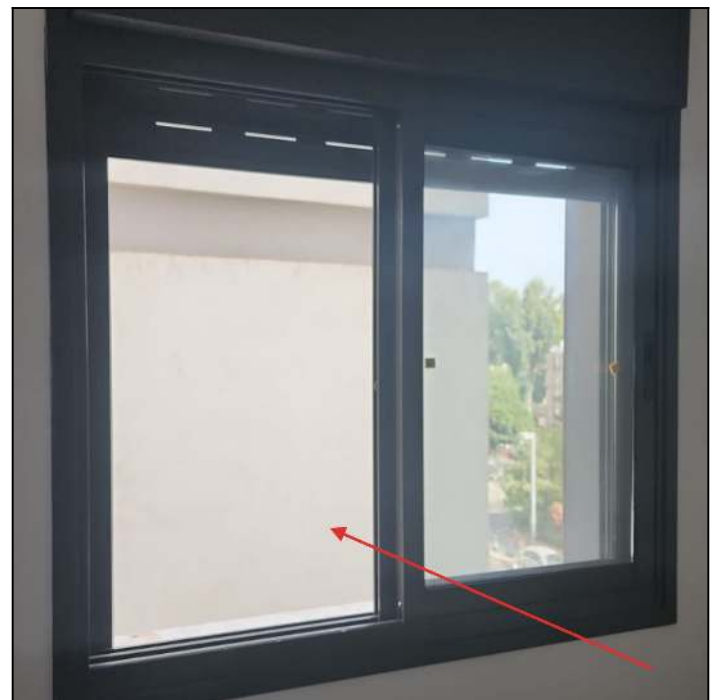
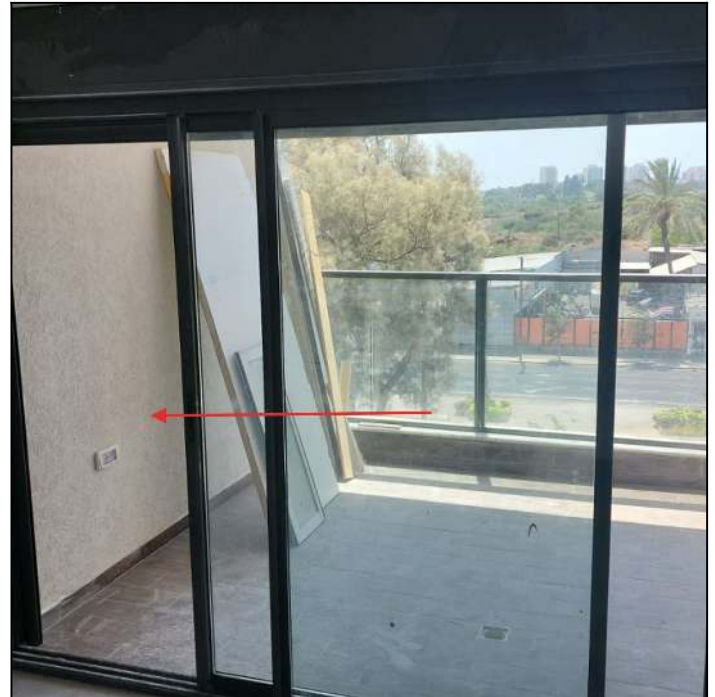
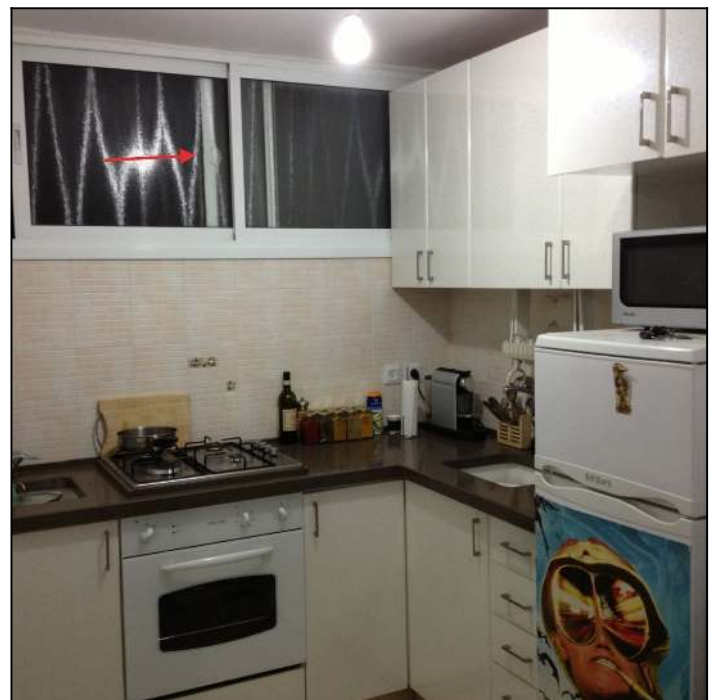
| <b>2.2 ממצא</b> | לא נמצאו בדירה רשתות נגד יתושים כפי שהיה בכל חלונות הדירה לרבות ווטרינה למרפסת |

אספקה והתקנת רשתות נגד יתושים

רשתות יתושים שהיו בחלונות

| <b>המלצה</b> | אספקה והתקנת רשתות נגד יתושים בכל חלונות הדירה לרבות ווטרינה למרפסת |

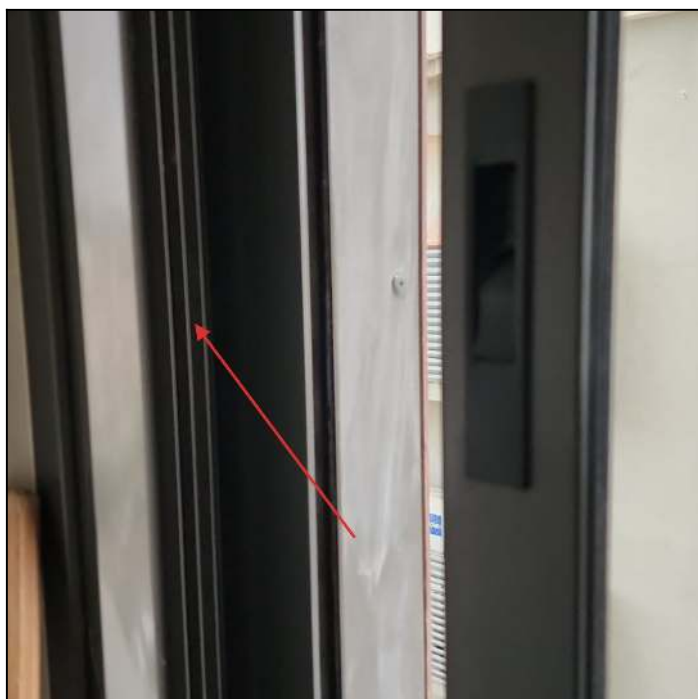
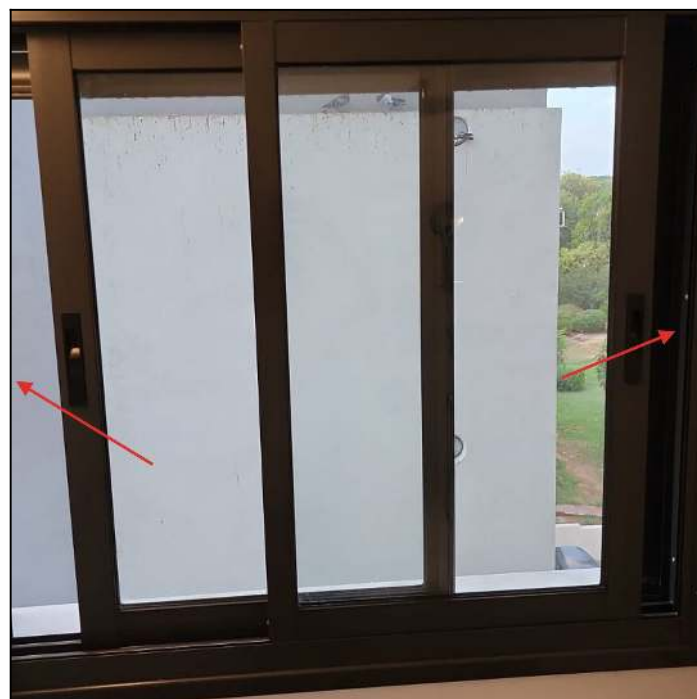
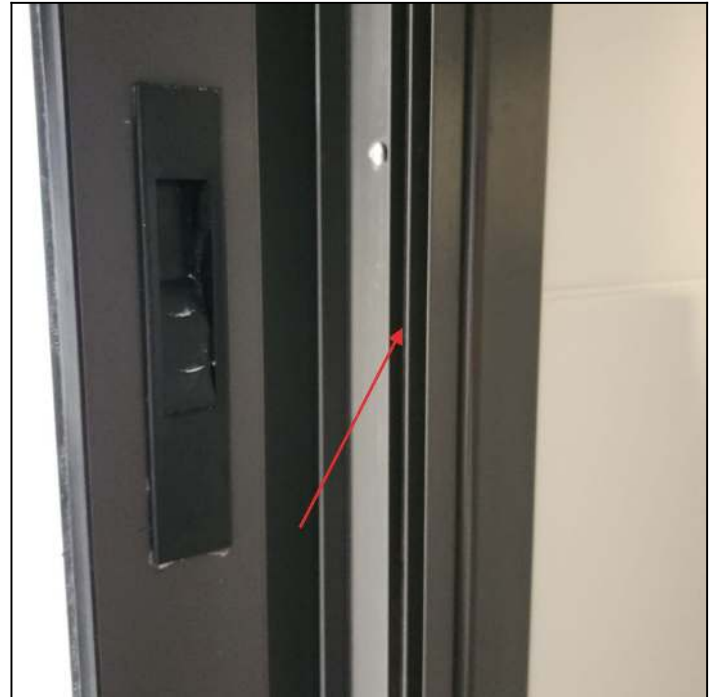
| <b>2.3 ממצא</b> | לא ניתן לנעול את כנף התריס עקב סוגר חסר |

חסר מנגנון נעילה

| <b>המלצה</b> | יש להוסיף מנגנון נעילה שיאפשר את נעילתו במצב סגור ללא אפשרות פתיחה מבחוץ |

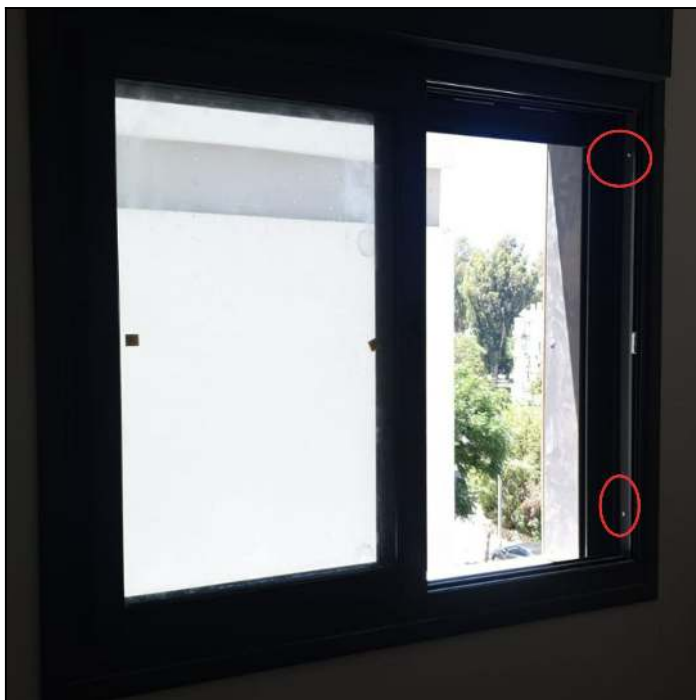
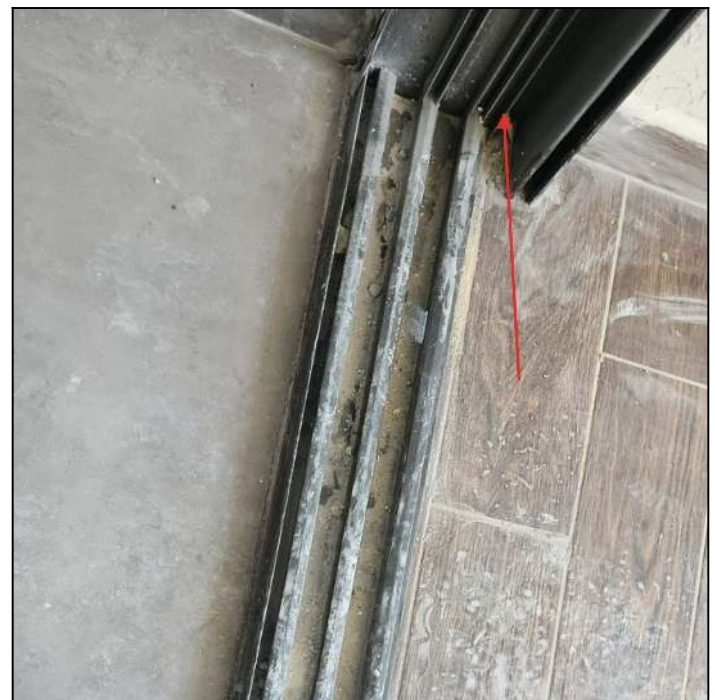
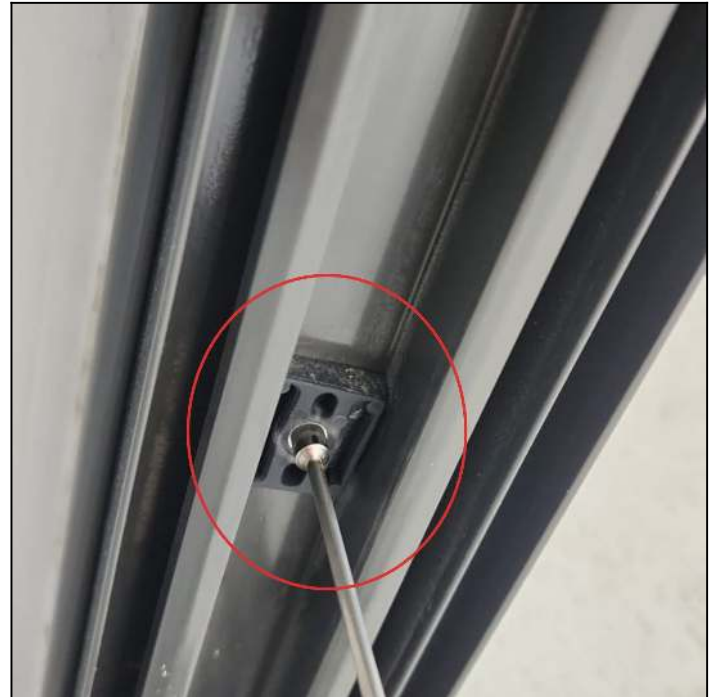
| נעשה שימוש בברגים רגילים ולא אל-חלד ברפרפת | <b>2.4 ממצא</b> |

החלפת ברגים לאל חלד

| נדרש להחליף בברגי אל חלד (נירוסטה) | <b>המלצה</b> |

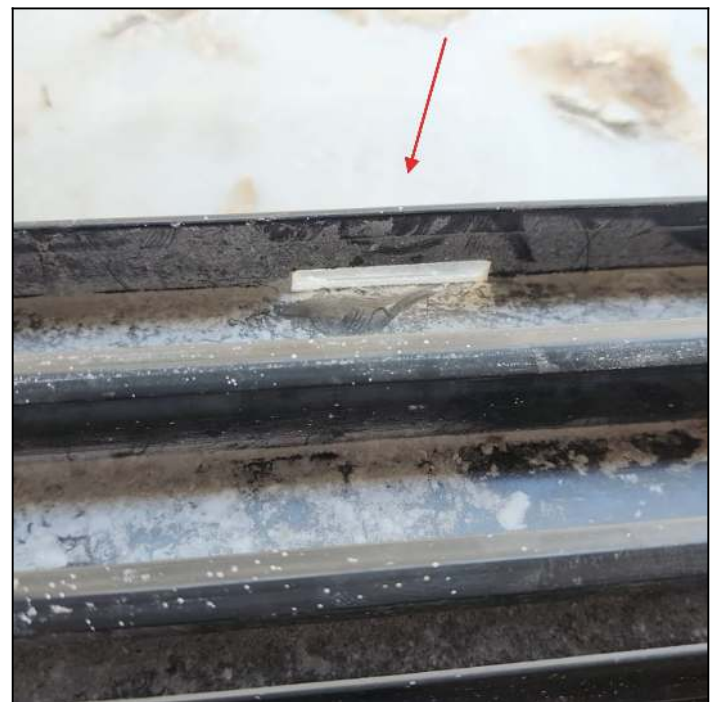
| <b>2.5 ממצא</b> | ניקוז מסילה - חסרים בפרופילי אלומיניום שסתומי ניקוז להגנה על פתח הניקוז ושמירה על זרימה תקינה |

| <b>המלצה</b> | יש להשלים שסתומי ניקוז בפרופילי אלומיניום |

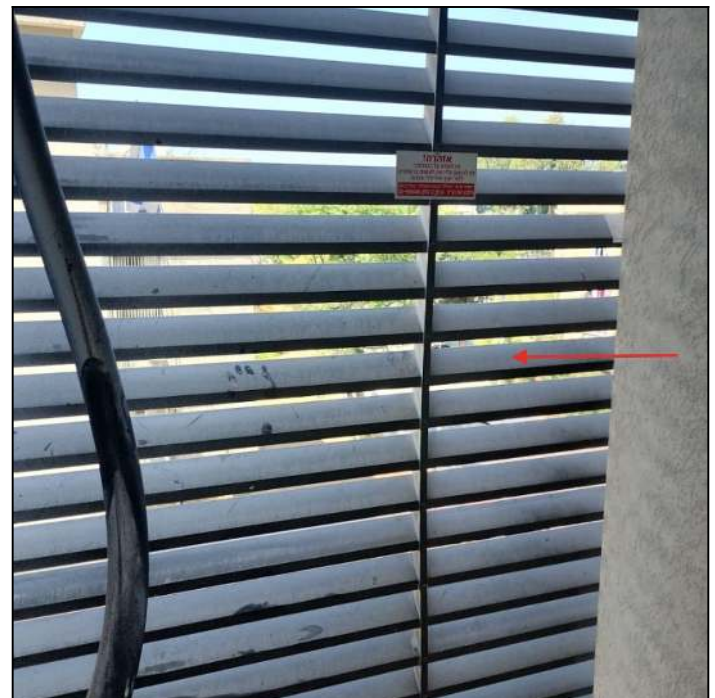
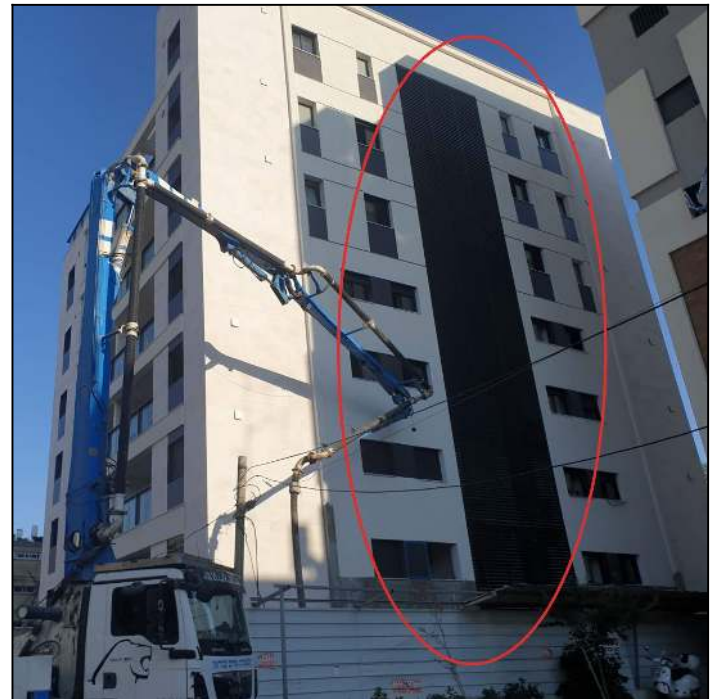
| <b>2.6 ממצא</b> | שלבי אלומיניום במסתור כביסה בוצה שלא עפ"י ההיתר |

חזית מערבית עפ"י היתר - מסתורי כביסה

פתיחת פתח שלבי אלומיניום והתקנת רשת יונים

מסתור כביסה בוצע שלא עפ"י היתר

| <b>המלצה</b> | פתיחת פתח שלבי אלומיניום עפ"י ההיתר המאושר + מסתור דוד מים, אספקה והתקנת רשת יונים לכל הגובה מבחוץ, הגשת בקשה לעידכון חזיתות. |

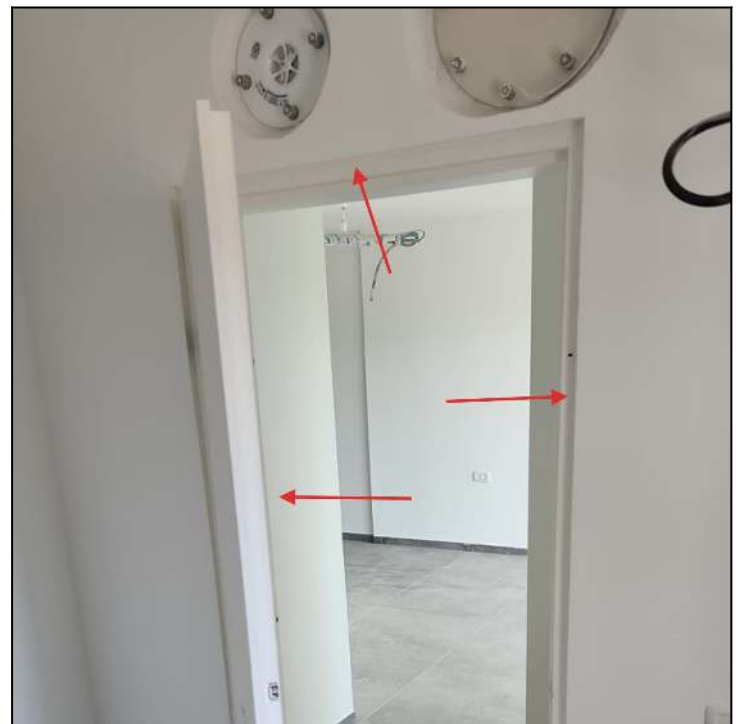
| פגמים במשקוף דלת פנים בדירה | <b>3.1 ממצא</b> |

דלת פנים בממ"ד להתקין אטם הקפי

| נדרש להתקין אטם הקפי למשקוף הדלת | <b>המלצה</b> |

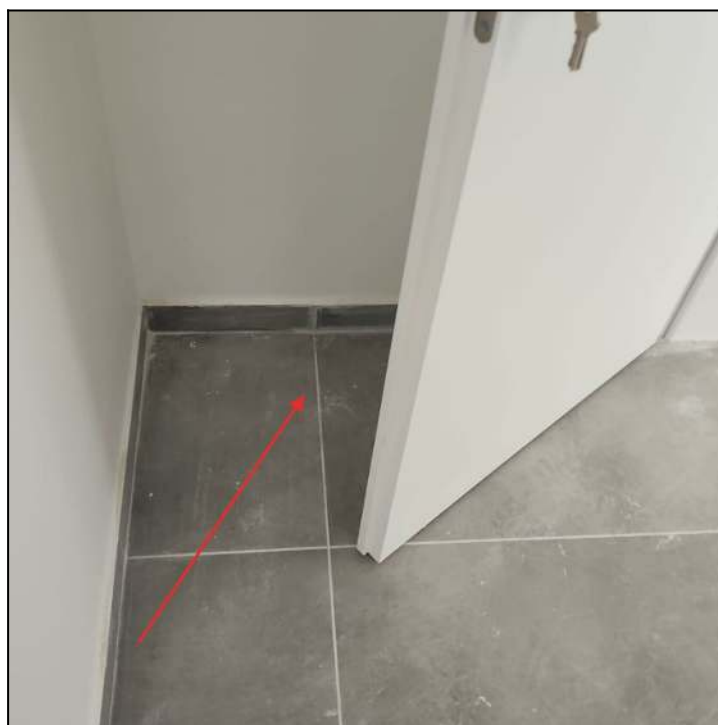
| 3.2 ממצא | חסרים עוצרים בדלתות |

חסר מעצור לדתות פנים

| 3.2 ממצא | חסרים עוצרים בדלתות |
|---|---|
| המלצה | יש להשלים |

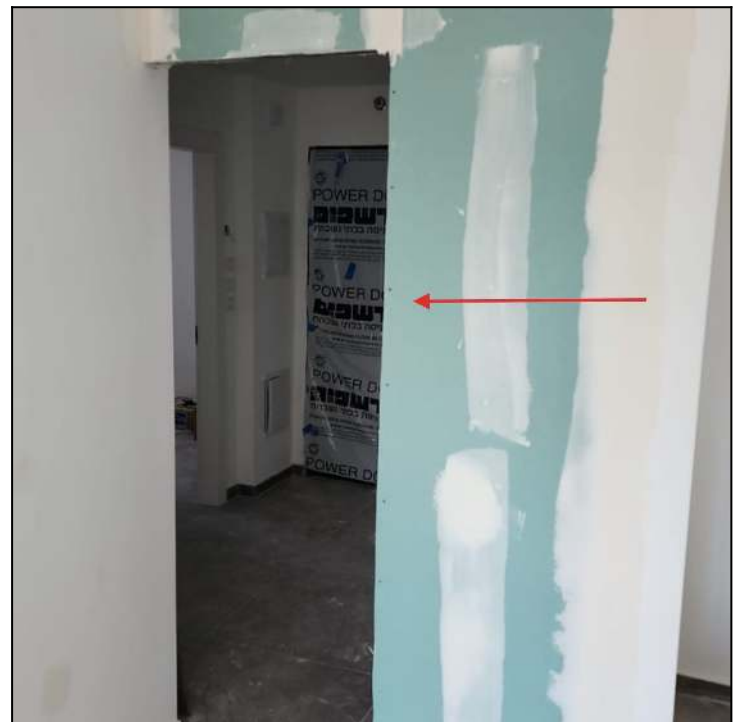
| 3.3 ממצא | חסרה דלת בדירה |

אספקה והתקנת דלת פנים במטבח

| המלצה | נדרש להרכיב דלת על פי מפרט הדירה |

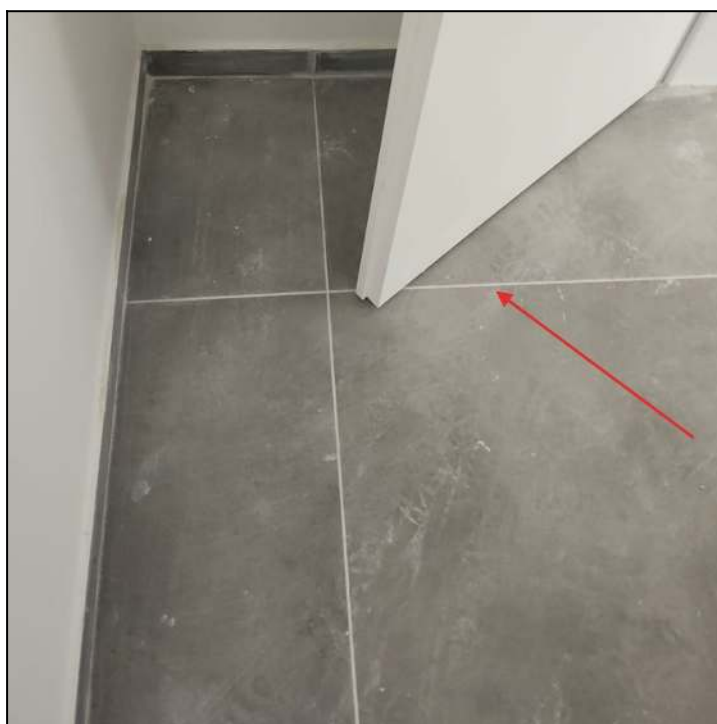
| 3.4 ממצא | כנף הדלת משתפשפת ברצפה בעת פתיחה וסגירה - לא תקין |

דלת חדר רחצה הורים משפשפת ברצפה

| המלצה | יש לכוון את צירי הדלת על מנת לגרום לפתיחה וסגירה באופן חלק ללא הפרעות |

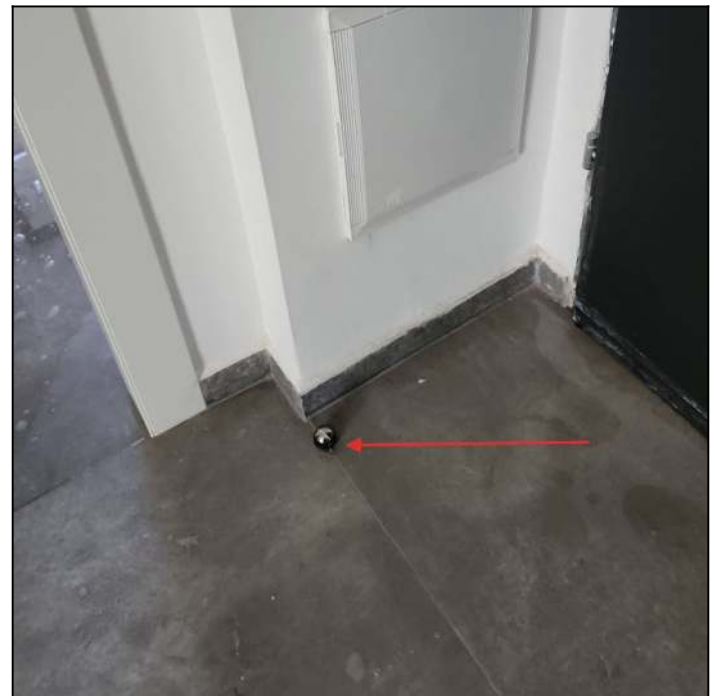
| <b>4.1 ממצא</b> | פגיעות ופגמים באריחים. |

ריצוף שבור בסטופר של דלת כניסה

שבר בריצוף בגלל התקנה לקויה של סטופר הדלת

| <b>המלצה</b> | נדרש לפרק ולהחליף האריחים הפגומים באריחים מאותו ספק, סדרה וקוד גוון תואם |

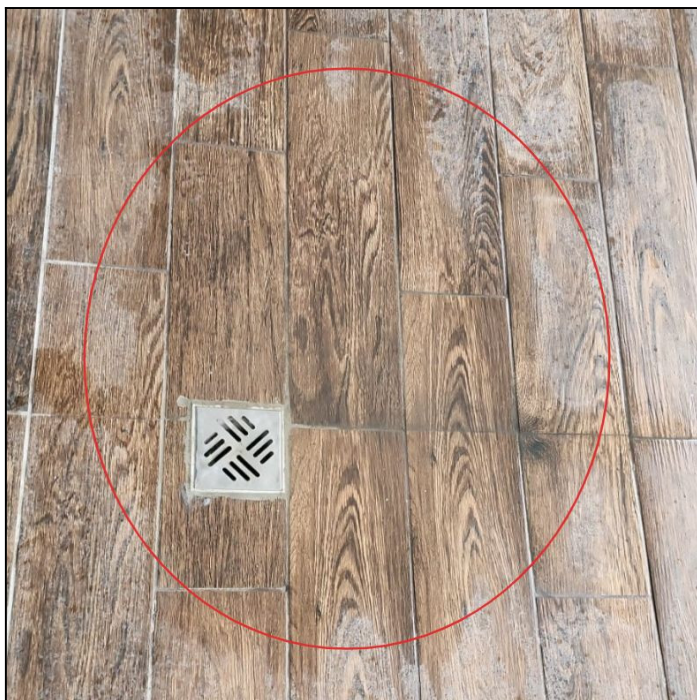
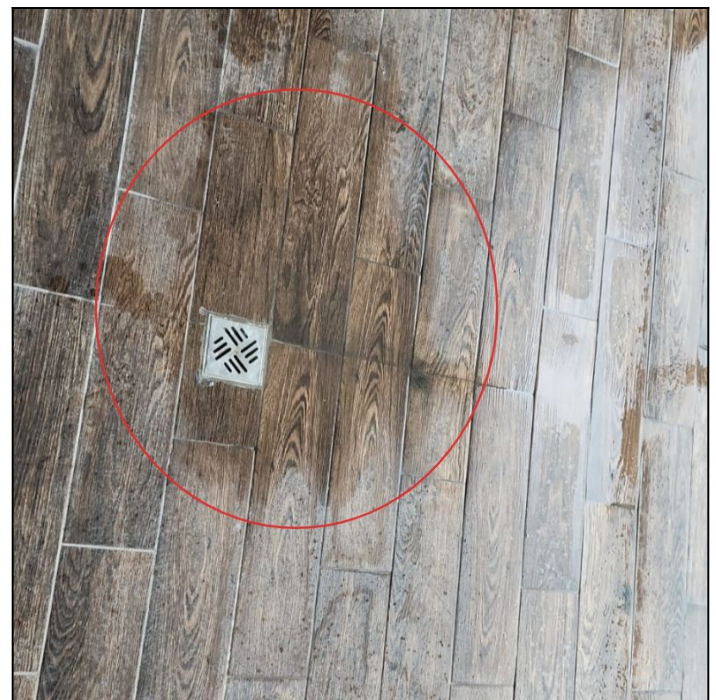
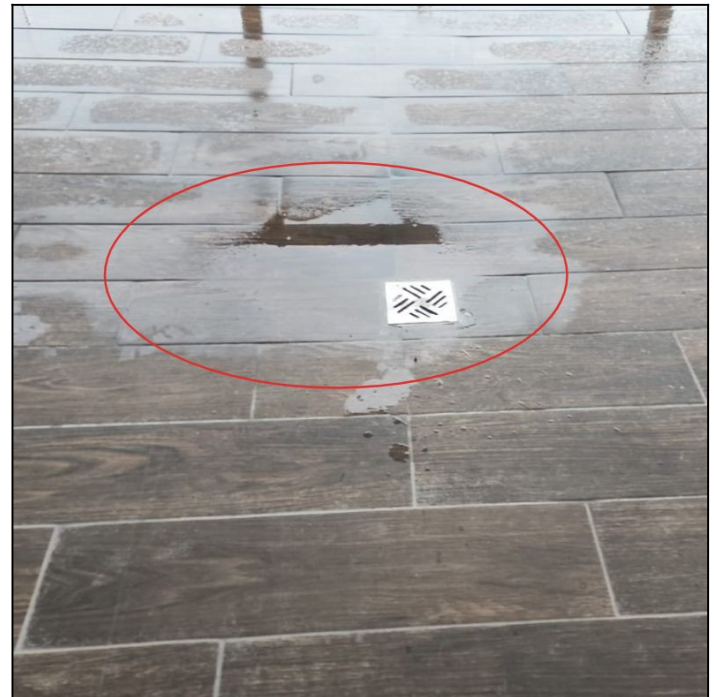
| <b>4.2 ממצא</b> | שיפוע מרפסת חוץ נמצא לא תקין - לא בוצע בין 1%-5% כלפי פתח הניקוז |

מי גשם עומדים ליד הנקז במרפסת

| <b>המלצה</b> | לפרק ריצוף ולרצף את המרפסת לפי התקן שבין 1% ל-5% כלפי פתחי הניקוז |

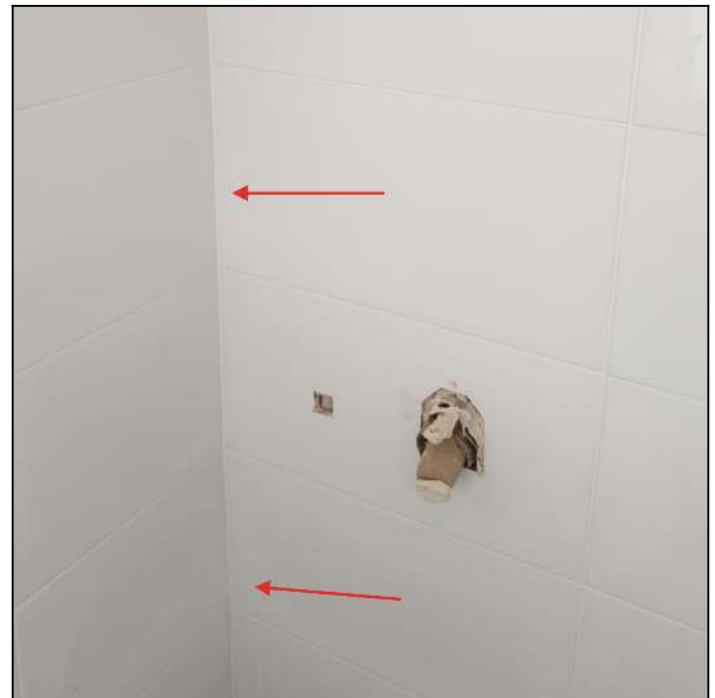
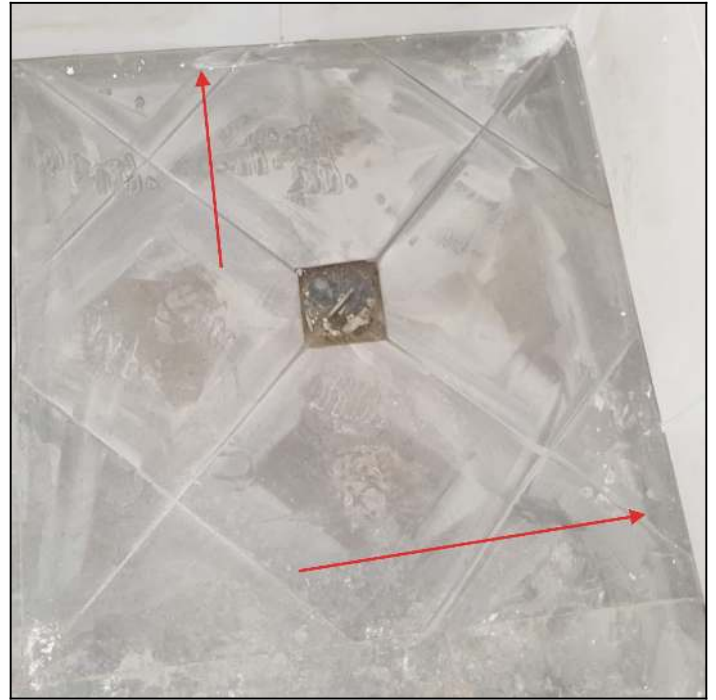
| <b>5.1 ממצא</b> | מישקי ביניים - בין אריחי קרמיקה אופקיים ואנכיים לא בוצע בעזרת חומר איטום גמיש |

| <b>המלצה</b> | יש לחרוץ חומר קשיח ולבצע מילוי מישקי ביניים בעזרת חומר איטום \גמיש על פי התקן |

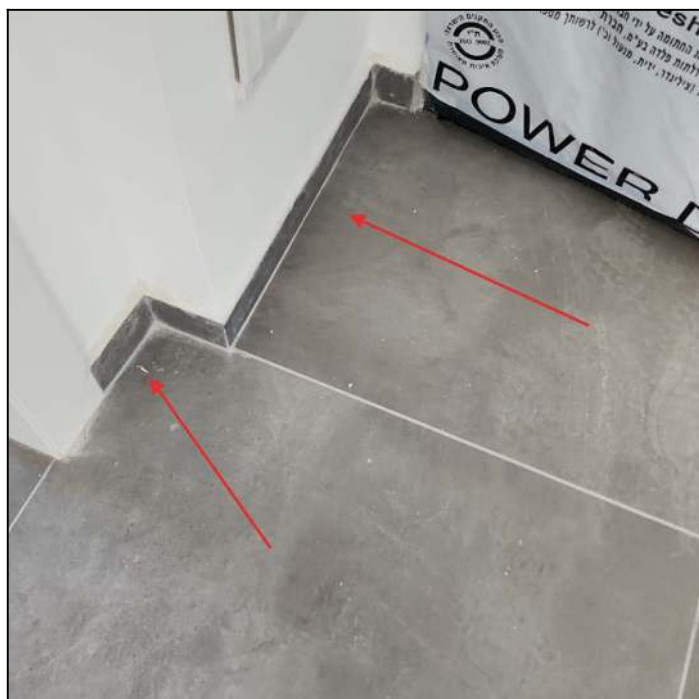
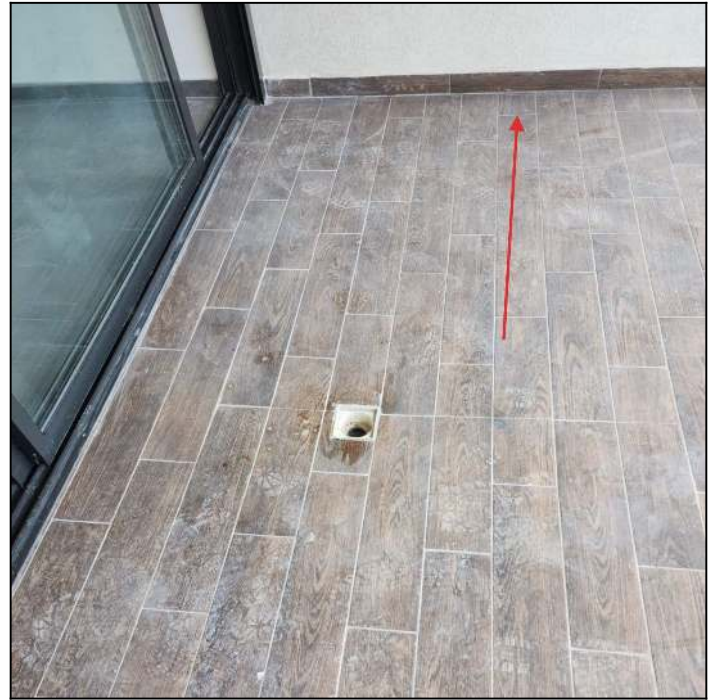
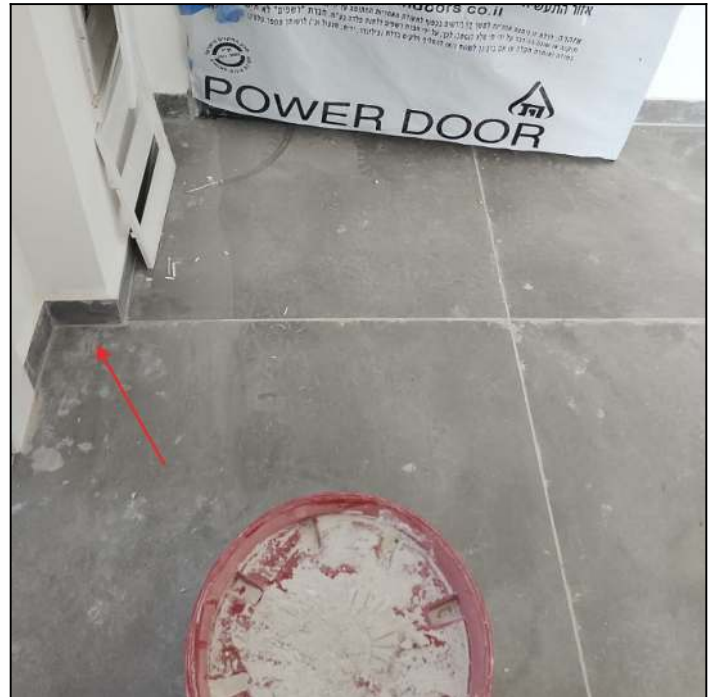
| 5.2 ממצא | במישק ביינים בין קירות לרצפה ובין מישורים שונים בקירות בוצע חומר קשיח (לא גמיש) - דבר שיוביל לסדיקה בעתיד |

| המלצה | יש לחרוץ את החומר הקשיח - ליצור מישק ברוחב 6 מ"מ לפחות ומלא בחומר גמיש (אלסטומרי) כדוגמת סיקה או שו"ע |

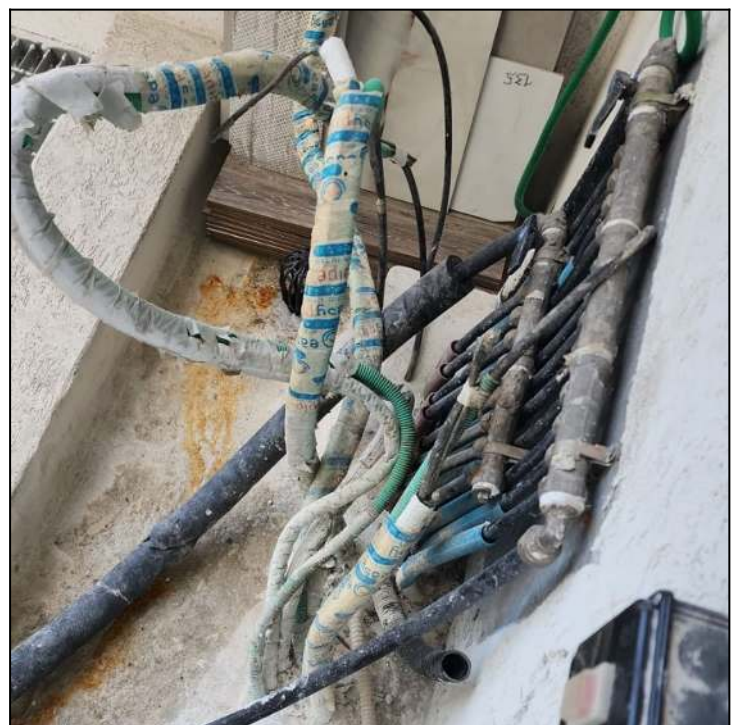
| 6.1 ממצא | חיבור מים חמים לדירה |

חנוכיית מים דירתי

| המלצה | לעבור על כל צנרת וברזי המים חמים בדירה לרבות דוד מים וחנוכיה דירתית, לאיתור הבעיה |

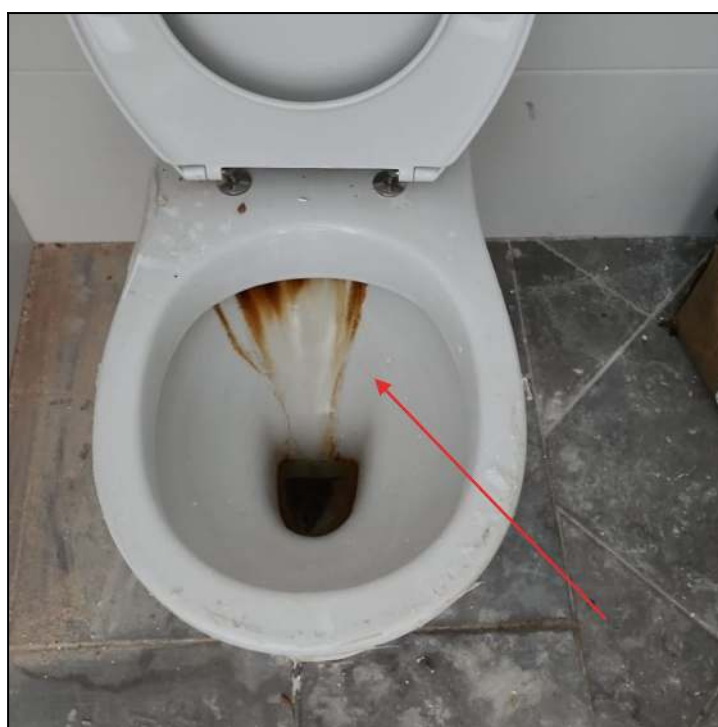
| 6.2 ממצא | נמצאו פגמים מכניים בתוך האמבטיה/אסלה |

ניקיון אסלה

| המלצה | יש לנקות את הפגמים בעזרת לכה אקרילית/חומר ניקיון ואם לא ניתן לנקות באופן מלא יש להחליף אביזר |

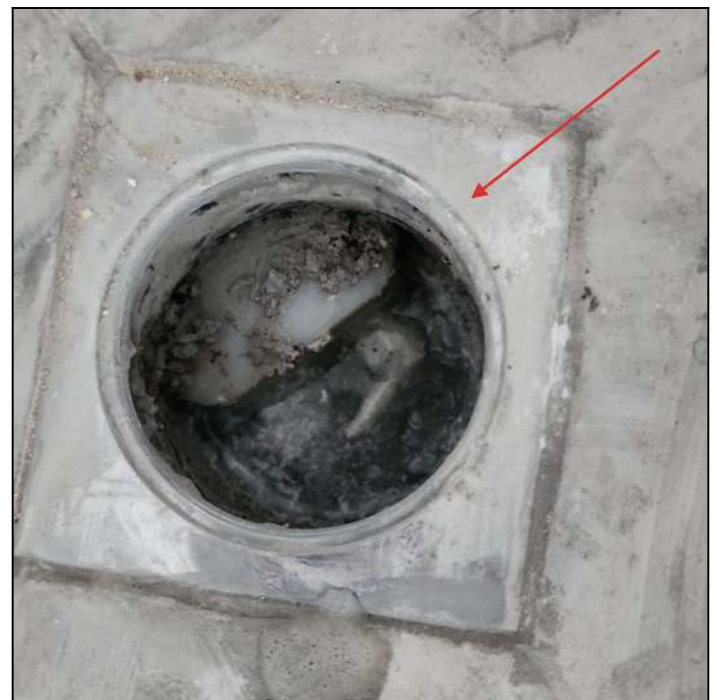
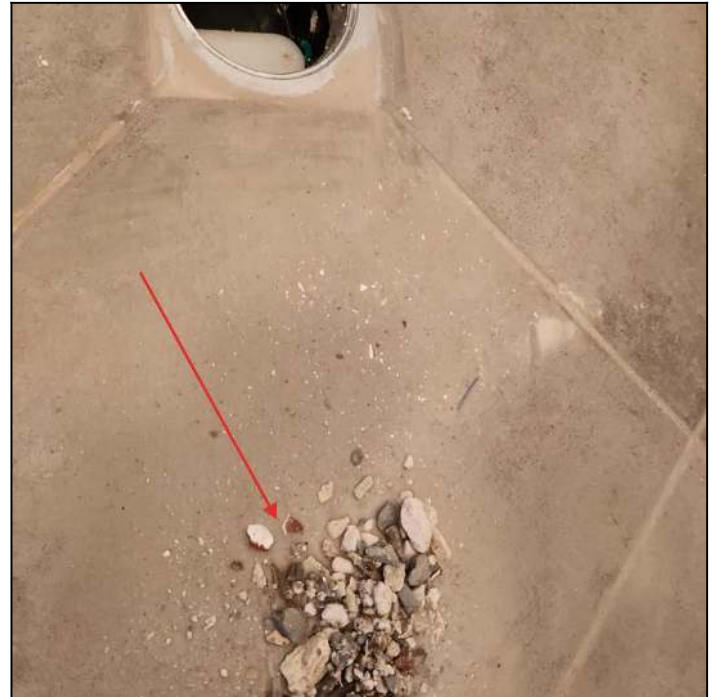
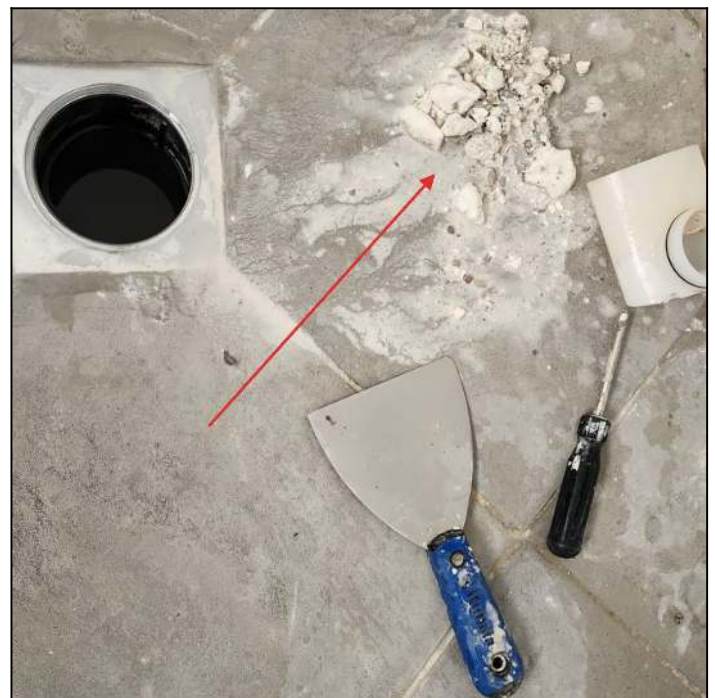
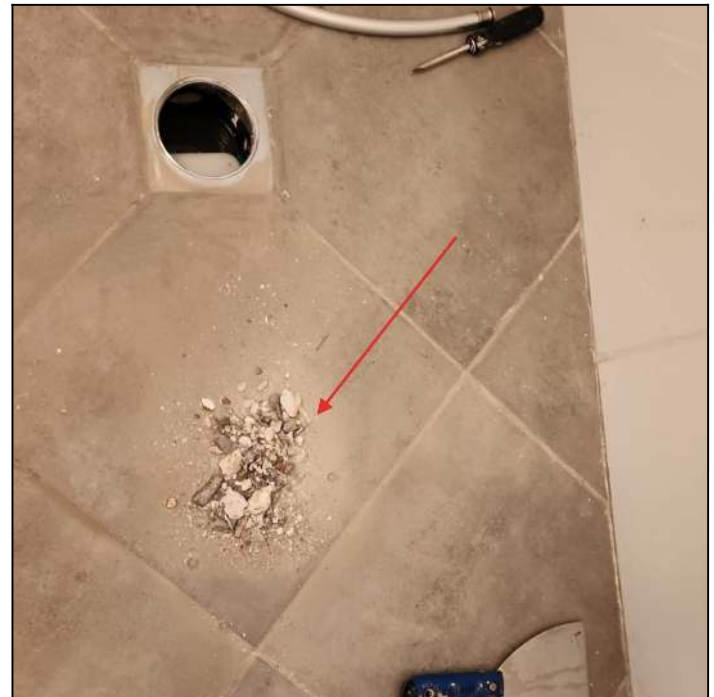
| <b>6.3 ממצא</b> | מערכת ניקוז הדירה מכילה פסולת ולכלוך מעבודות הבנייה דבר שעלול להוביל לסתימות |

ניקיון ושטיפת ניקוזי מקלחונים

ניקיון ושטיפת ניקוזי מקלחונים, מסתור כביסה ובמרפסת

| <b>המלצה</b> | יש לבצע ניקיון כללי של צנרות ניקוז הדירה ולבצע שטיפה של הקופסאות ביקורת ע"י לחץ מים גבוה |

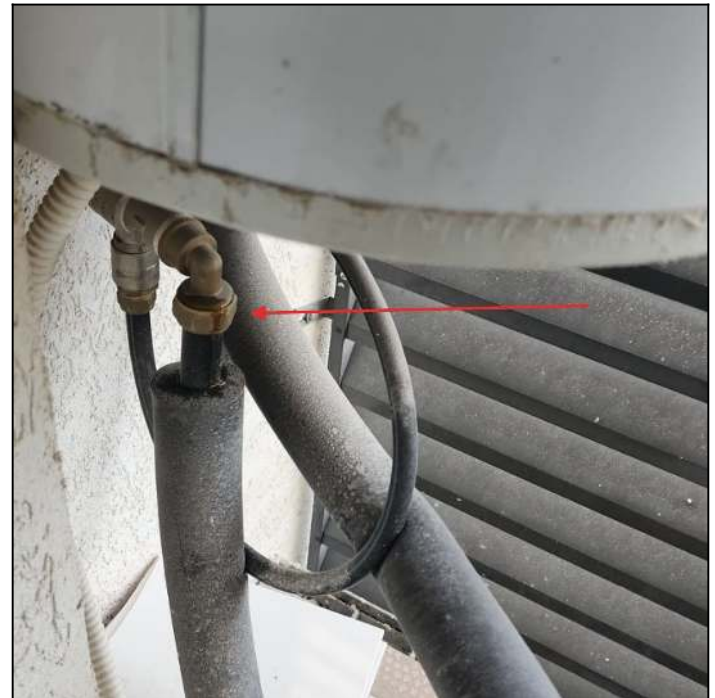
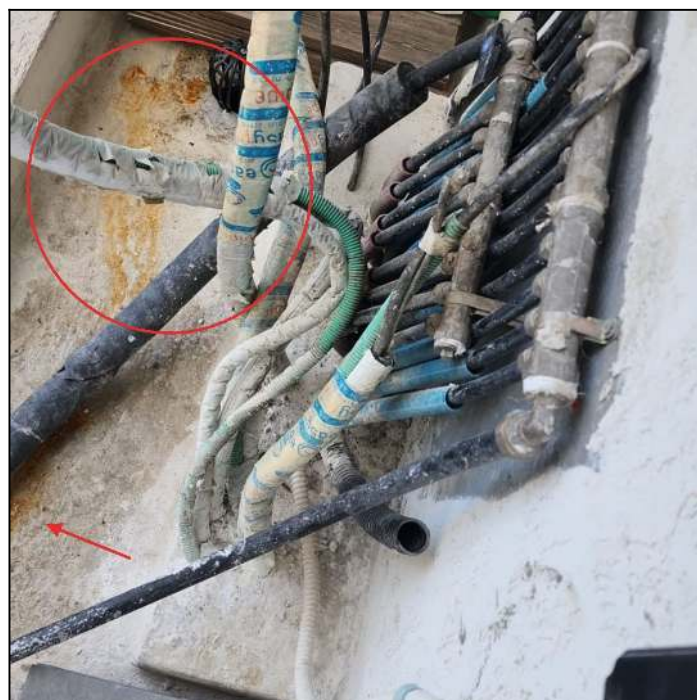
| <b>6.4 ממצא</b> | דוד מים נזילה מהחיבור |

נזילה מדוד מים

| <b>המלצה</b> | פירוק, ניקיון והרכבה מחדש עם גומי אטימה |

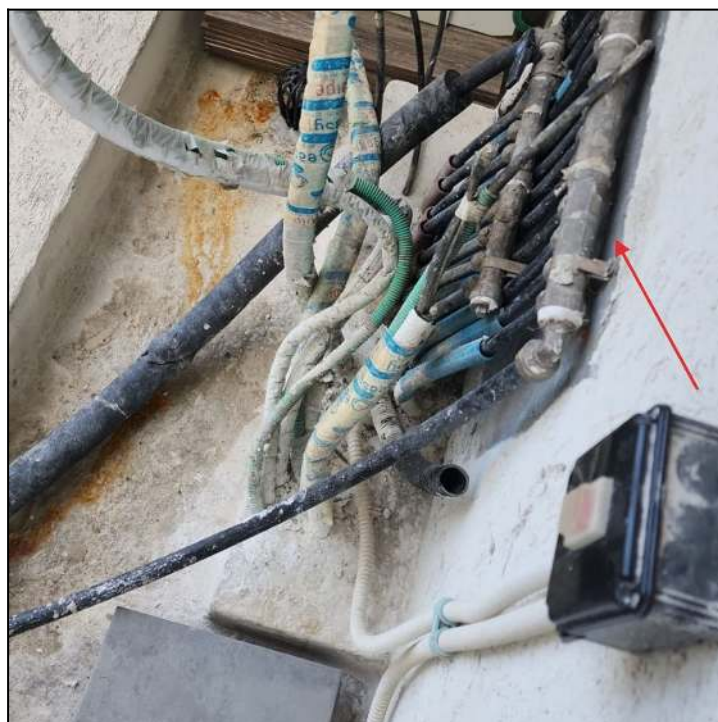
| מחלק מים (חנוכיה) אינו סגור כראוי | <b>6.5 ממצא</b> |

ניקיון שיירי בניין והתקנת ארונות

| נדרש לנקות שיירי בניין מתוך המחלק.<br>נדרש לסגור היטב ע"י ארונות מתאימה לתנאי חוץ. | <b>המלצה</b> |

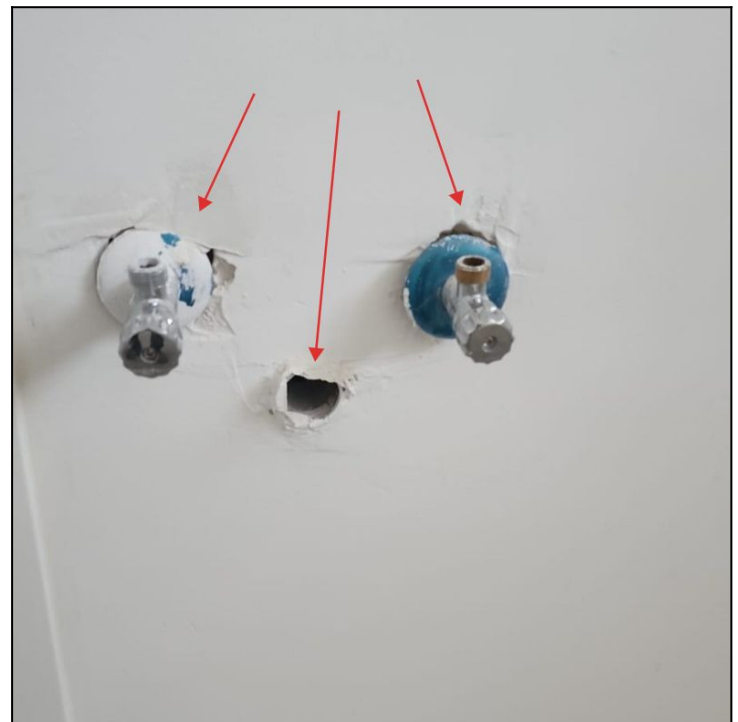
| 6.6 ממצא | אספקה והתקנת רוזטה לנקודת מים בקוטר וגוון תואם בחדר רחצה |

מילוי גמיש, תיקון, צבע, ניקיון

| המלצה | מילוי גמיש לאיטום וסגירת רוזטה |

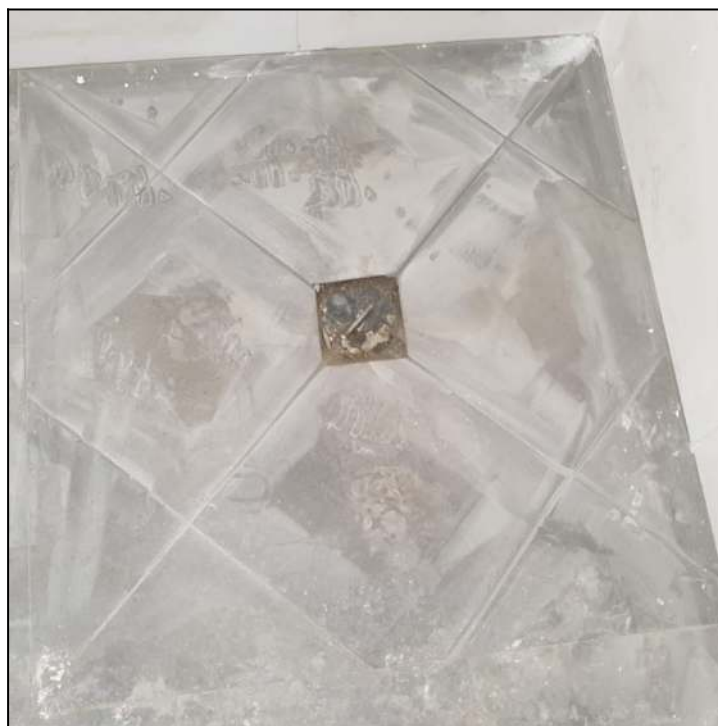
| 7.1 ממצא | רטיבות בחדר רחצה |
| הערה | בדירה 10 מתחת לדירה 14 יש רטיבות בתקרה, חדירת מים מתוך חדר רחצה של הדירה 14, צריך להיות במעקב, לאתר מקור נזילה ולטפל. |

| 7.1 ממצא | רטיבות בחדר רחצה |
|---|---|
| המלצה | איתור ואיטום עפ"י התקן |

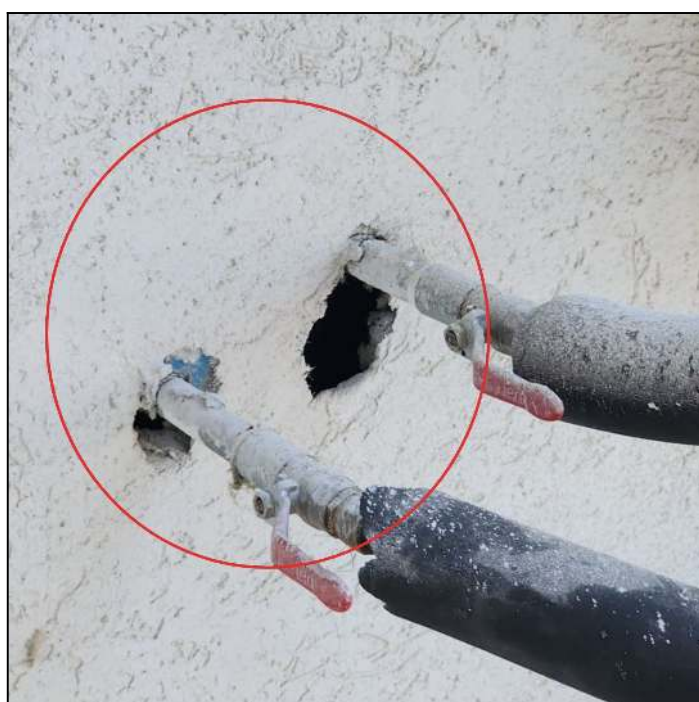
| <b>8.1 ממצא</b> | מראה טיח/צבע לא אחיד. |

| <b>המלצה</b> | נדרש לתקן בצורה מקצועית למראה אחיד של הקיר ללא גוונים שונים |

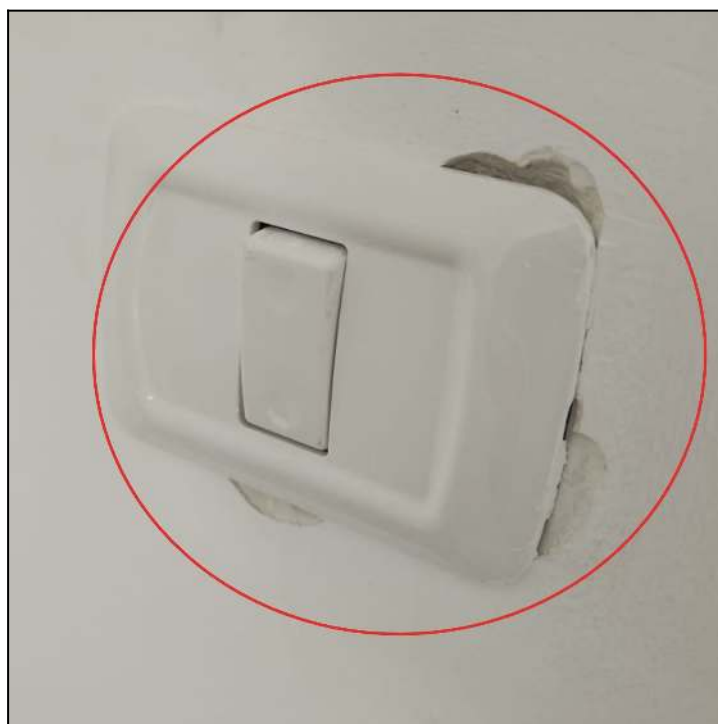
| מסביב למתג חשמל נדרש לבצע תיקוני טיח וצבע לקבלת מראה אחיד ואסתטי | <b>8.2 ממצא</b> |

תיקון וצבע מסביב למפסקים ושקעים

| יש לתקן עד לקבלת גימור אחיד. | <b>המלצה</b> |
