## חוות דעת הנדסית - בדק בית

כתובת: ●●●●●●●● ת"א

**סוג הנכס:** קומה 4, דירת מגורים, 4 חדרים

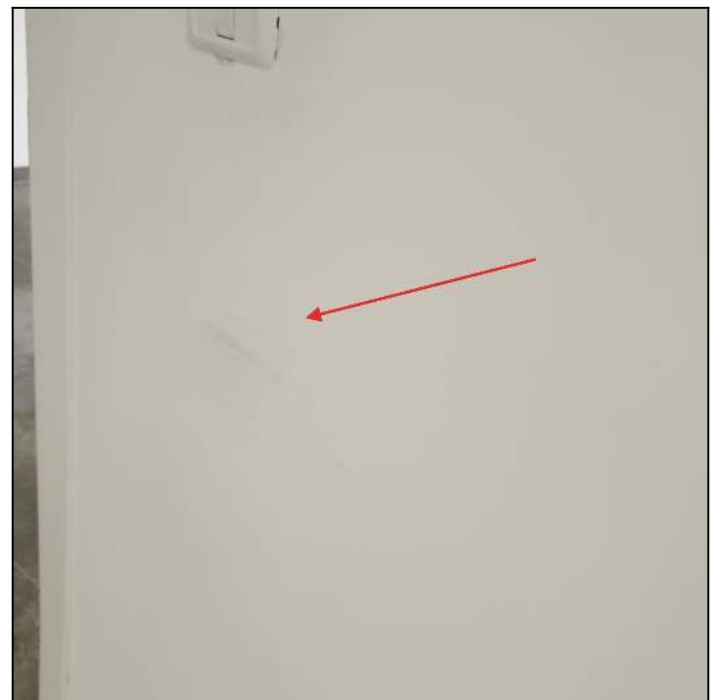
| 8.3 ממצא | תיקוני טייח וצבע כללי בכל רחבי הנכס |

| המלצה | יש לבצע בכל חלקי הנכס תיקונים של טייח/שפכטל שיוף וצביעה מחדש בדגש על מקומות בהם בוצעו עבודות לא סופיות של צבע סופי תיקני/חוסר אחידות בגוון צבע/גלויות בטייח מחוסר שיוף כראוי/תיקונים צבע בולטים לעין - יש לתקן עד קבלת מראה אחיד ואסתטי ובהתאם לאיכות המקובלת בענף |

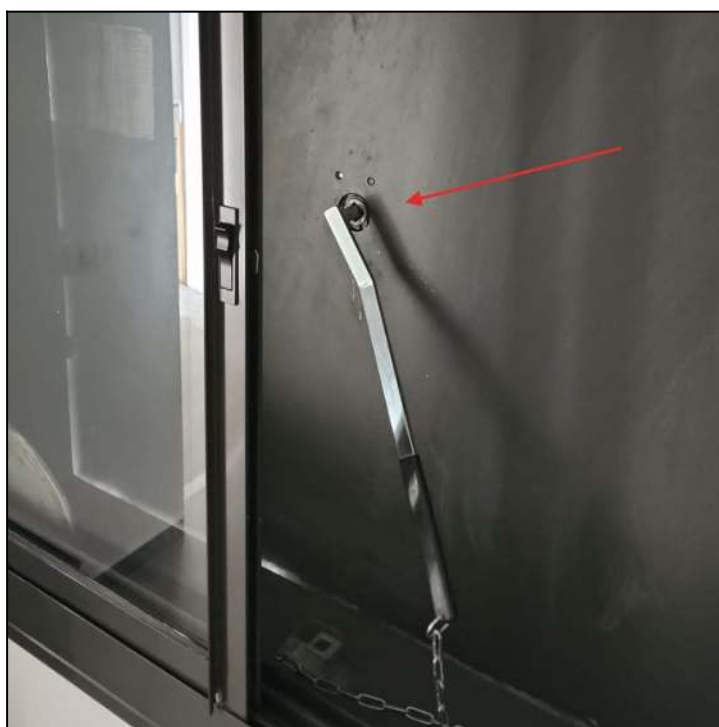
| קיים קושי רב בסגירה של חלון הדף ממ"ד | <b>9.1 ממצא</b> |

חלון ממ"ד לא ננעל

| יש לתקן את חלון הממ"ד לסגירה חלקה | <b>המלצה</b> |

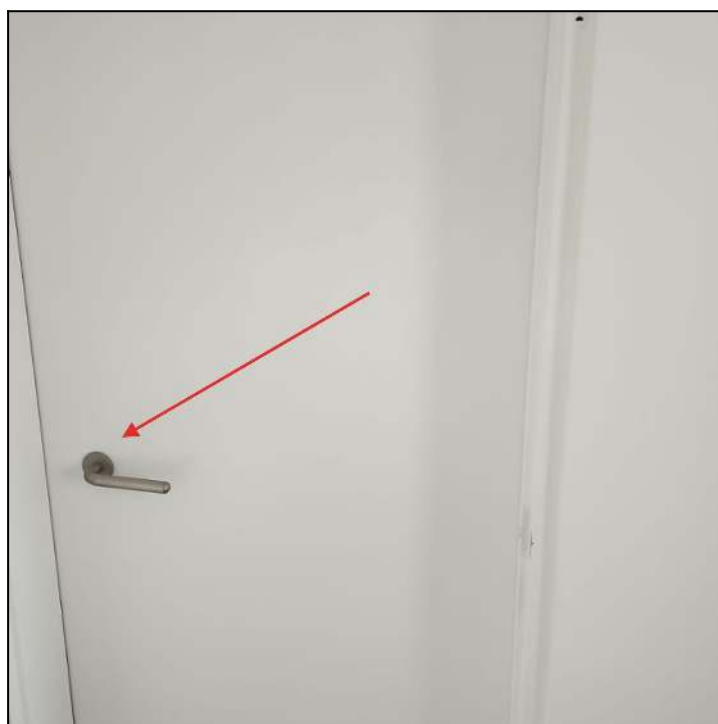
| 9.2 ממצא | קיים קושי רב בסגירה של דלת ממ"ד |

דלת ממד לא ננעלת

| המלצה | יש לכוון את הדלת לסגירה בלי צורך להפעיל כח רב. |

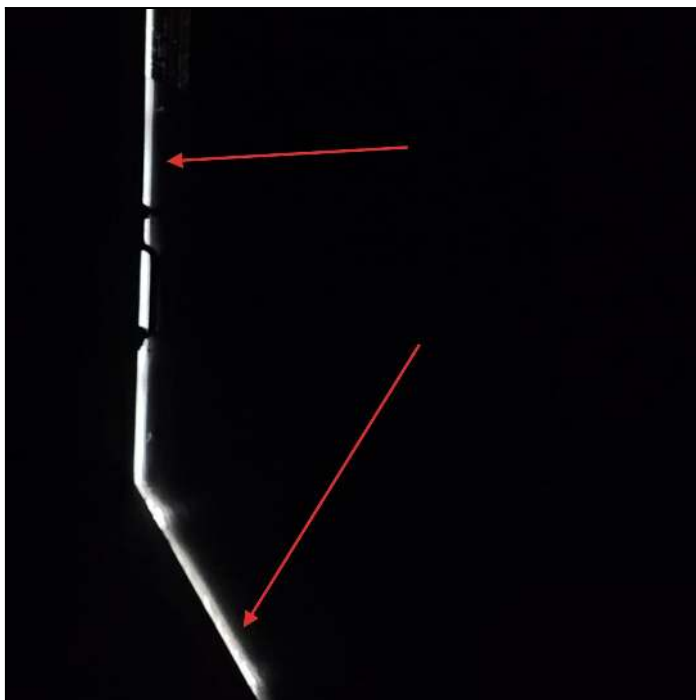
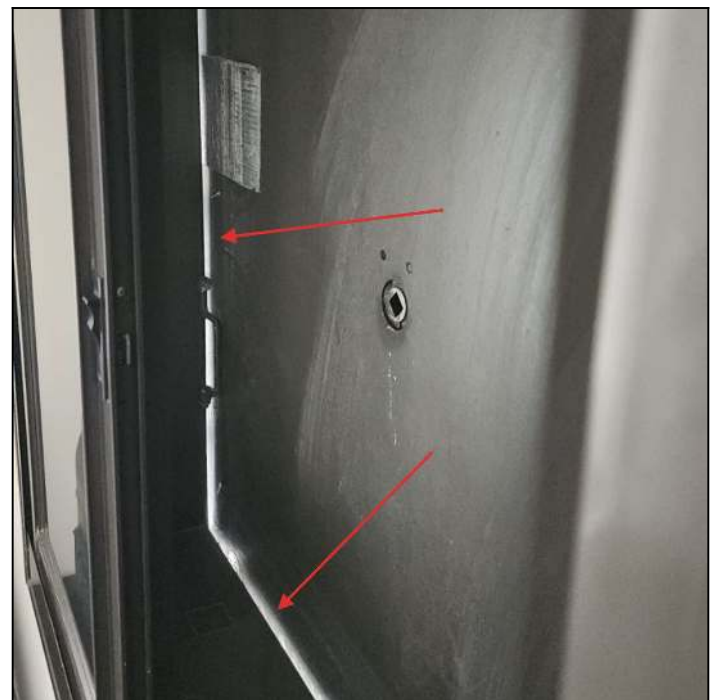
| 9.3 ממצא | חלון פלדה בממ"ד לא נסגר באופן הרמטי |

חלון פלדה בממ"ד לא נסגר באופן הרמטי

| המלצה | יש לתקן את החלון עד סגירה מלאה והרמטית של חלון הברזל |

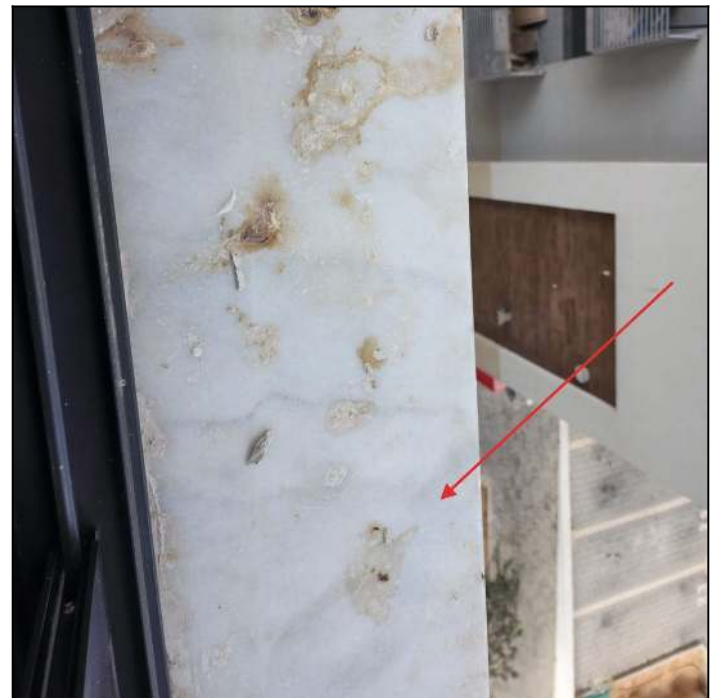
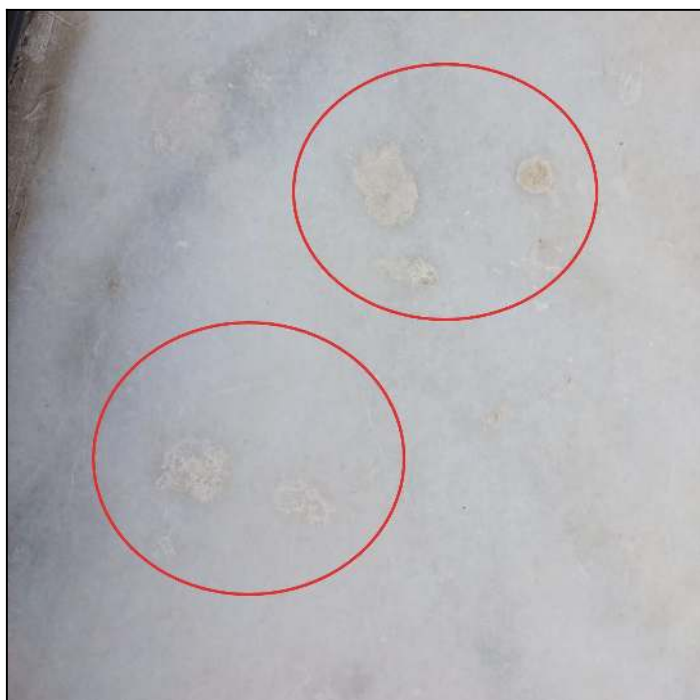
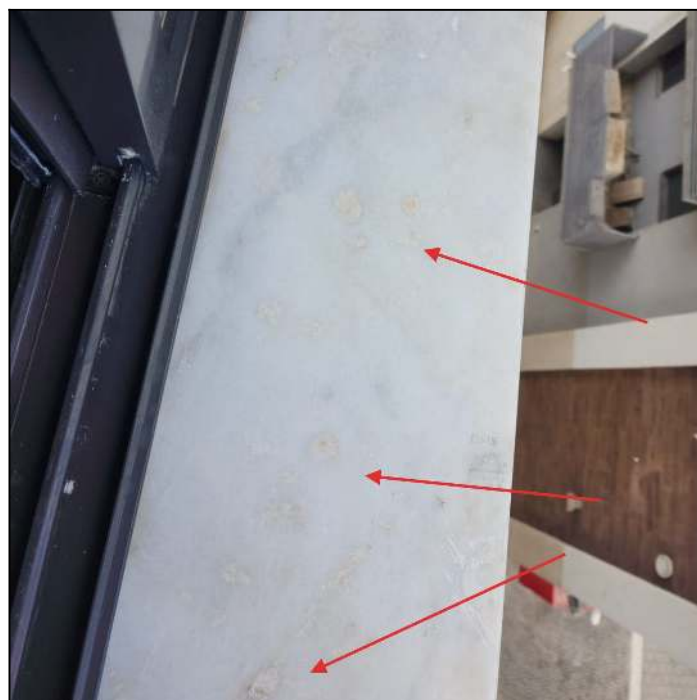
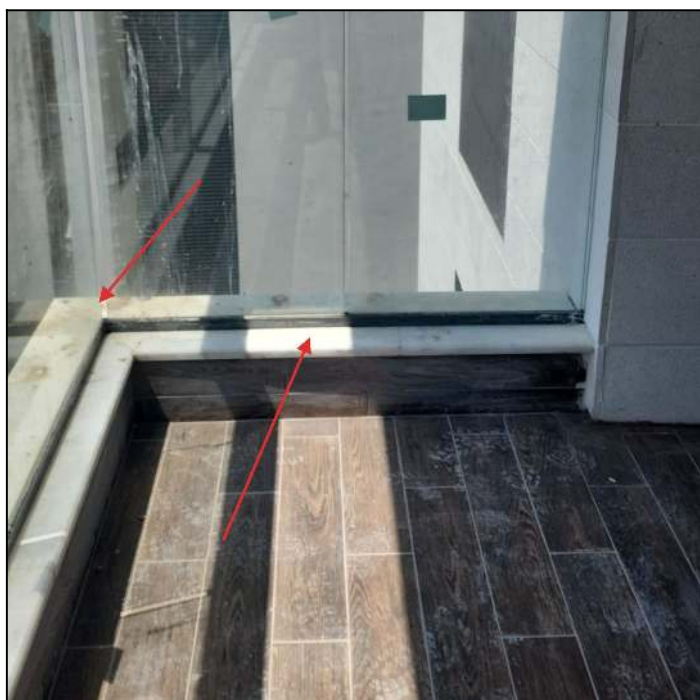
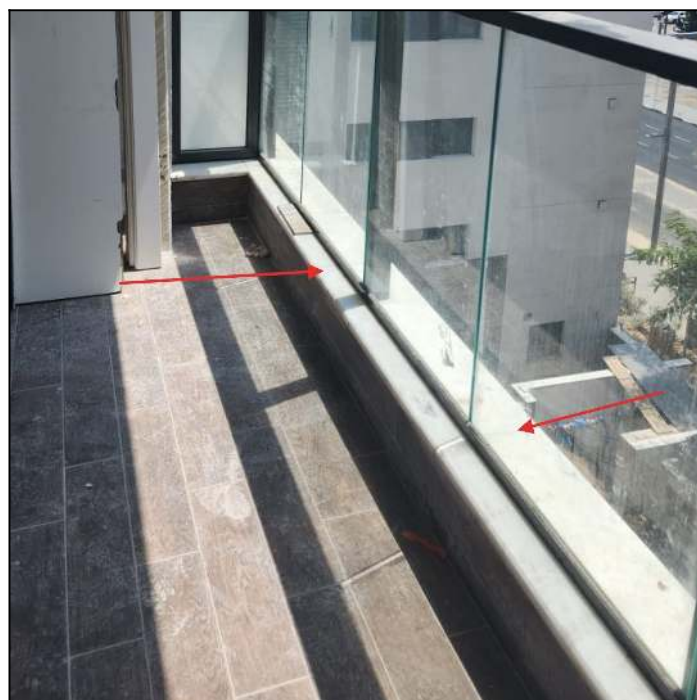
קופינג חלון

ניקיון קופינג משני צידי מעקה מרפסת

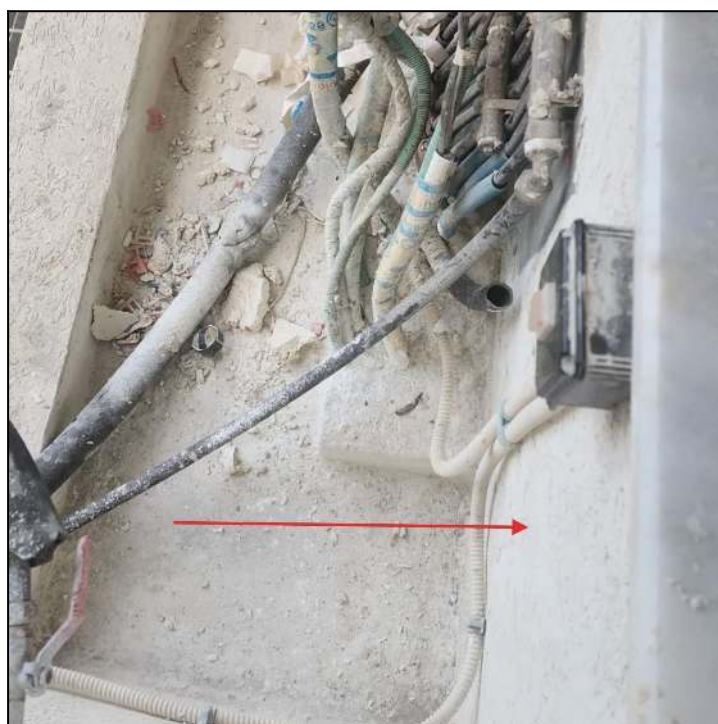
חסר שקע למזגן מולטי אינוורטר במסתור כביסה

| <b>המלצה</b> | יש להשלים לפי מפרט |

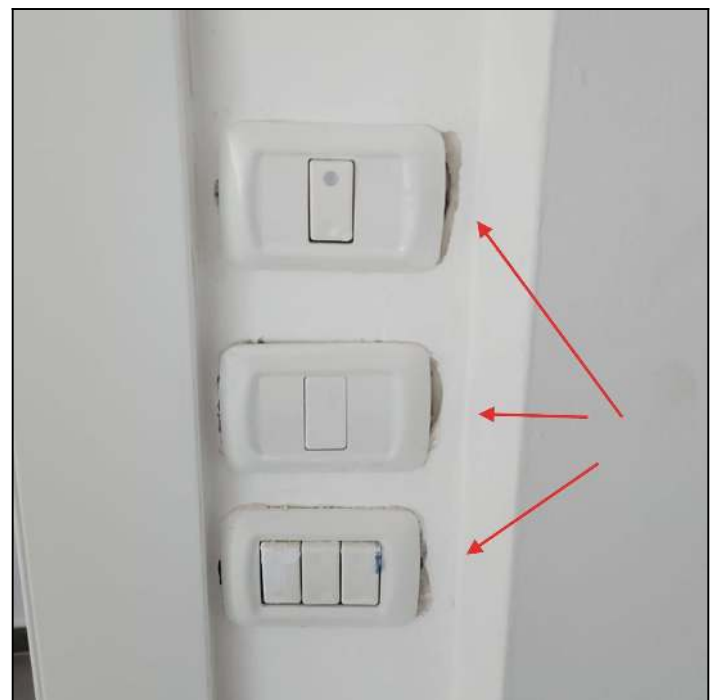
ניקיון אביזרי קצה מפסקים ושקעי חשמל

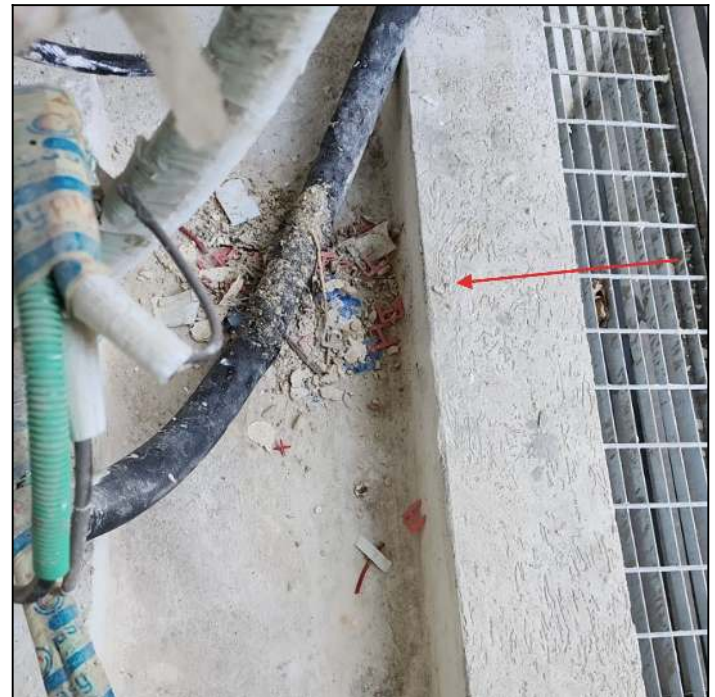
| <b>12.2 ממצא</b> | שאריות פסולת נמצאו |

לפנות פסולת במסתור כביסה

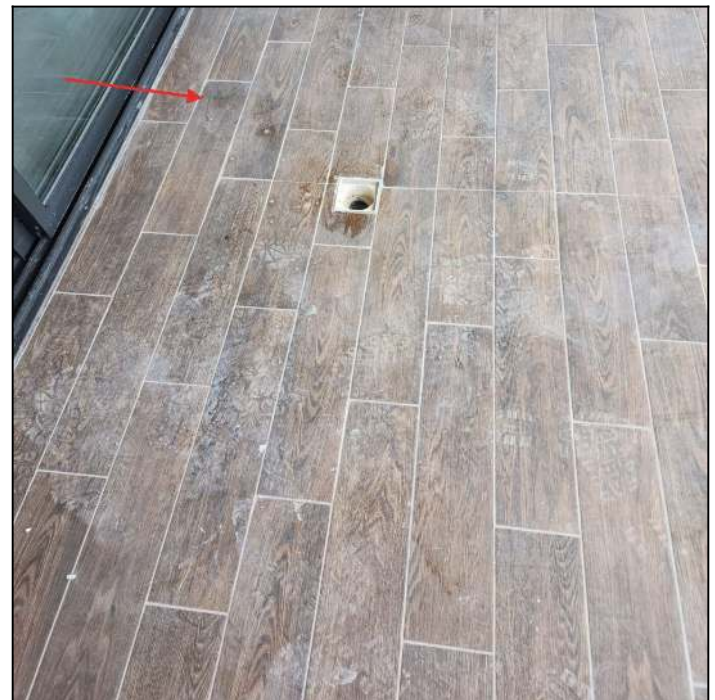
ניקיון ריצוף ופנלים בדירה וחיפוי קירות

ניקיון ריצוף ופנלים מרפסת

| המלצה | נדרש להסיר שיירי צבע בצורה מקצועית ואסתטית |

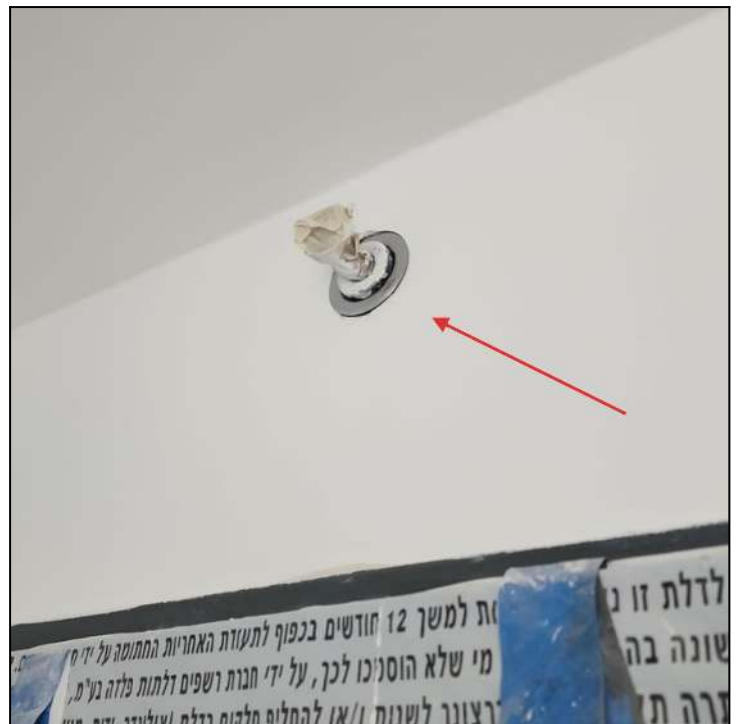
ניקיון והשלמת רוזטה

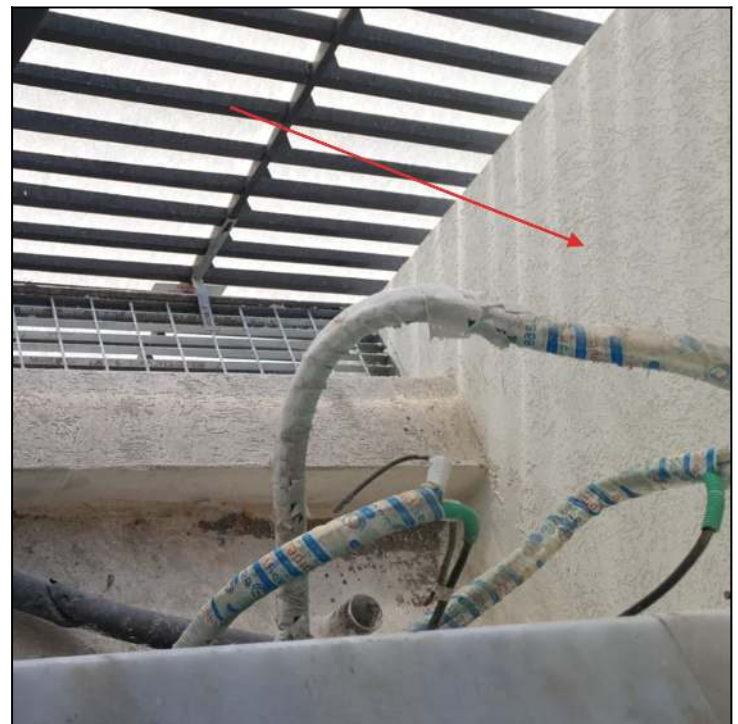
התקנת נקודת עיגון במסתור כביסה

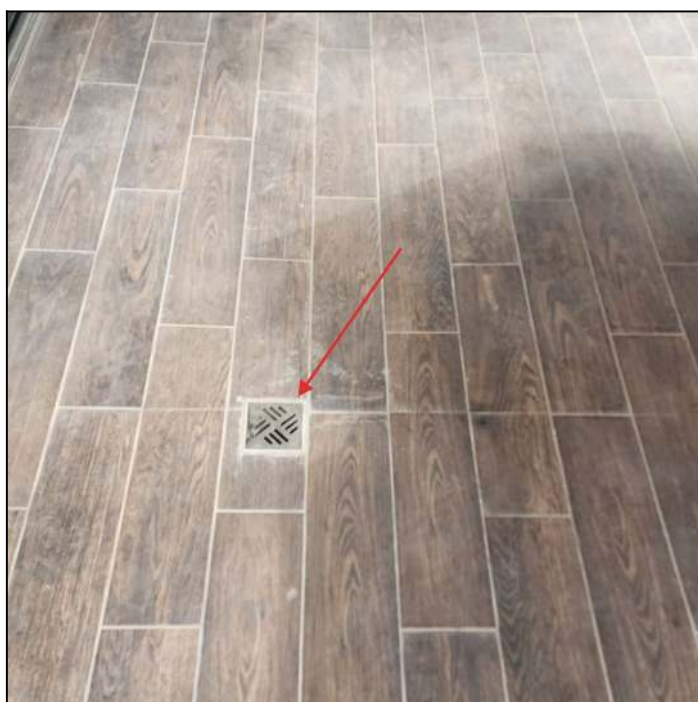
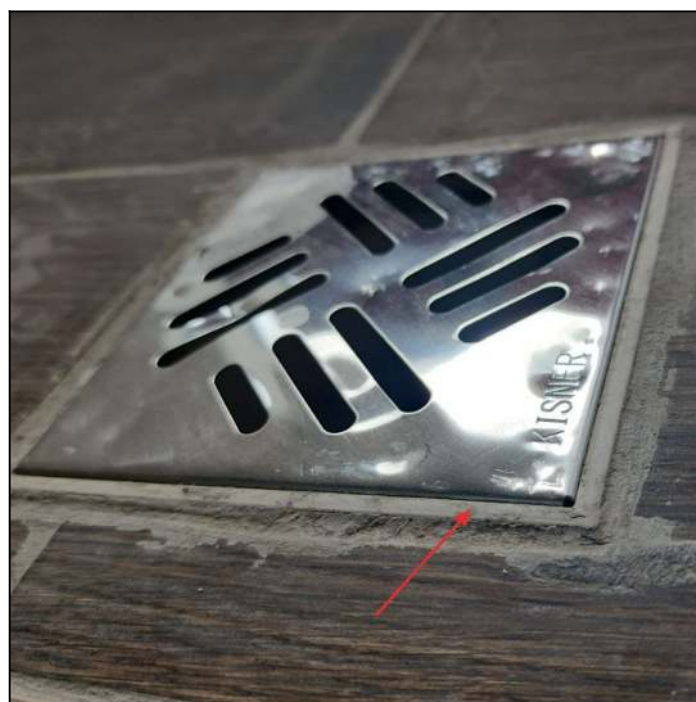
מכסה בולט מפני ריצוף

| <b>המלצה</b> | יש לפלס רשתות/מכסים של קופסאות ביקורת עם מפלס פני ריצוף כך שלא יהוו מפגע בטיחותי למשתמש |

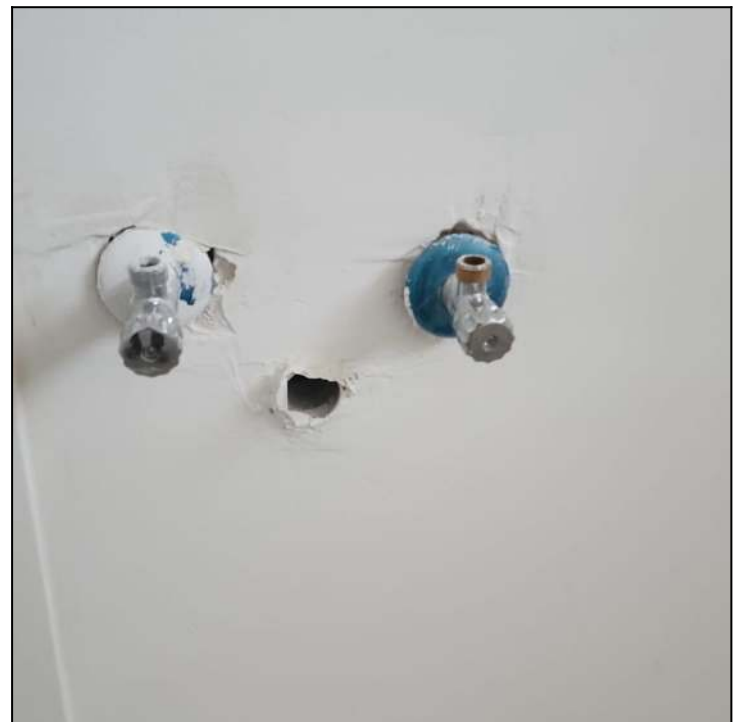
| 16.2 ממצא | לא נמצאו ברזים וכיורים בדירה |

אספקה והתקנת 3 כיורים וברזים עפ"י הזמנה של ויה ארקדיה

| המלצה | יש לספק ולהתקין בהתאם לחוזה |
