## חוות דעת הנדסית - שטחים משותפים

כתובת: [REDACTED] ת"א דו"ח שטחים משותפים: קומת כניסה - קומה 4 + גג

**סוג הנכס:** בניין מגורים, 7.5 קומות סה"כ

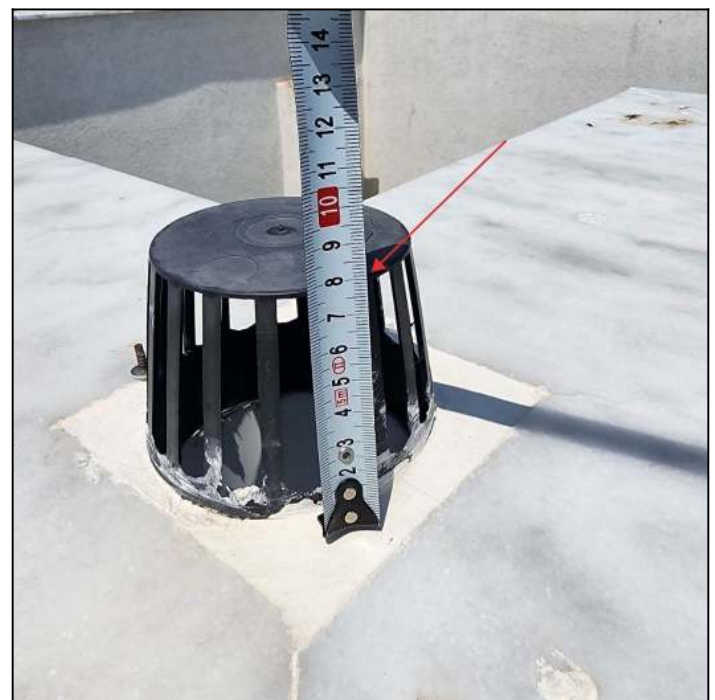
| <p>צינורות אוויר בולטות מהמעקה בצורה לא תקנית : על פי דרישות הל"ת יציאת צינור לפחות 30 ס"מ מעל מעקה</p> | <p><b>1.1 ממצא</b></p> |

צינור אוויר

| <p>יש להאריך צנרת ולבצע מילוי גמיש, יש להרכיב קובעים</p> | <p><b>המלצה</b></p> |

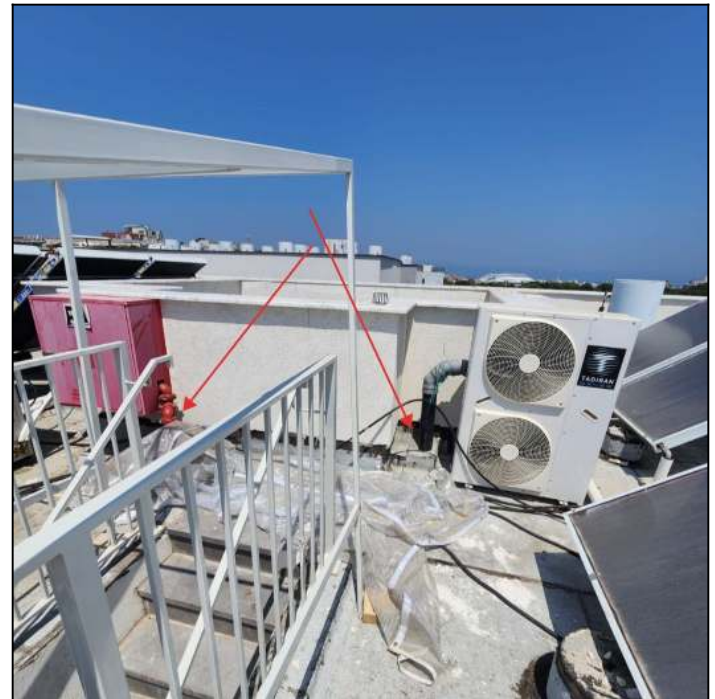
| <b>1.3 ממצא</b> | הצנרת חודרת במרחק קטן מ - 40 ס"מ מפני קירות המעקה/גג, וזאת בניגוד להוראות תקן 1752.1 |

הצנרת חודרת במרחק קטן מ - 40 ס"מ מפני קירות

| <b>המלצה</b> | <p>א. להעתיק את יציאת הצינורות החודרים אל מרחק של לפחות 40 ס"מ בין דופן החיצונית של הצינור מפני המעקה.</p> <p>ב. יש להרכיב.</p> <p>ג. יש לבצע מעבר צנרת ולהחדיר את הצנרת דרך מבנה מכסה תקני כדוגמת הפרט המוצג להלן על פי הנדרש בתקן, כפתרון פרגמטי יש להרכיב גגון מעל מעבר צנרת.</p> |

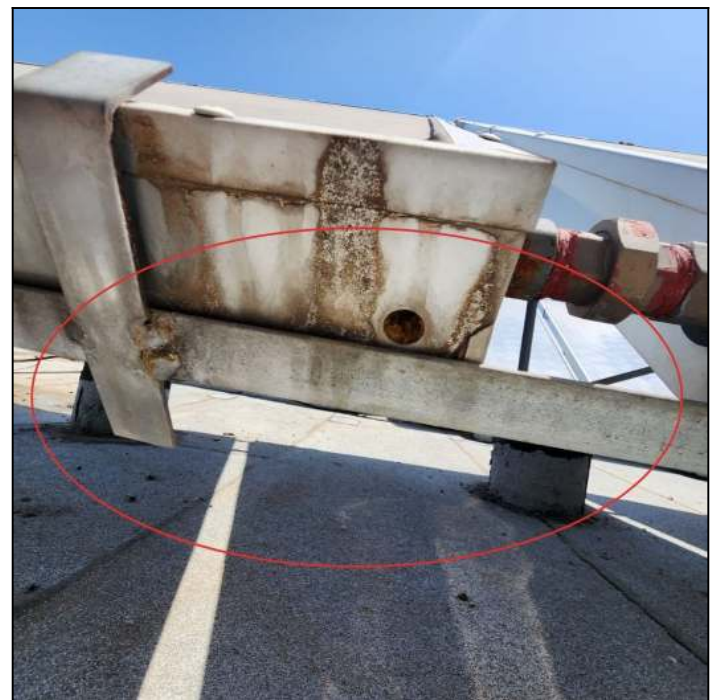
| <b>1.4 ממצא</b> | לא בוצעו פתחי ניקוז בחלק התחתון של המעמדים על פי דרישות התקן 579.5 |

יש לבצע חריצי ניקוז בתחתית המעמד

| <b>המלצה</b> | יש לבצע חריצי ניקוז בתחתית המעמד |

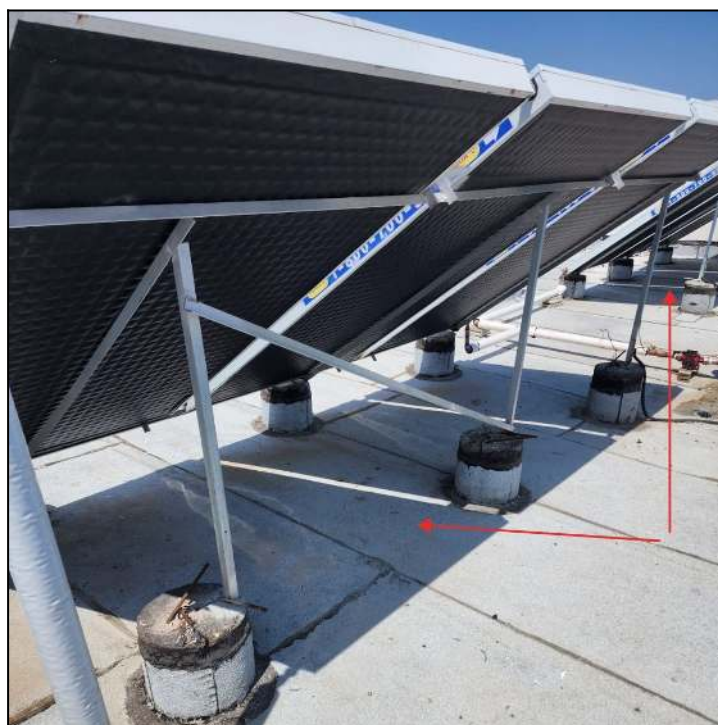
| <p><b>1.5 ממצא</b></p> <p>פרופילים מעמדי קולטי שמש אינם תקינים ולא בוצעו/השלמו חיזוקים, על פי דרישות התקן 579.5 ברזלים שיוצאים ממעדי בטון חלודים</p> | |

פרופילים מעמדי קולטי שמש אינם תקינים

| <p><b>המלצה</b></p> <p>יש לבצע חריצי ניקוז בתחתית המעמד</p> | |

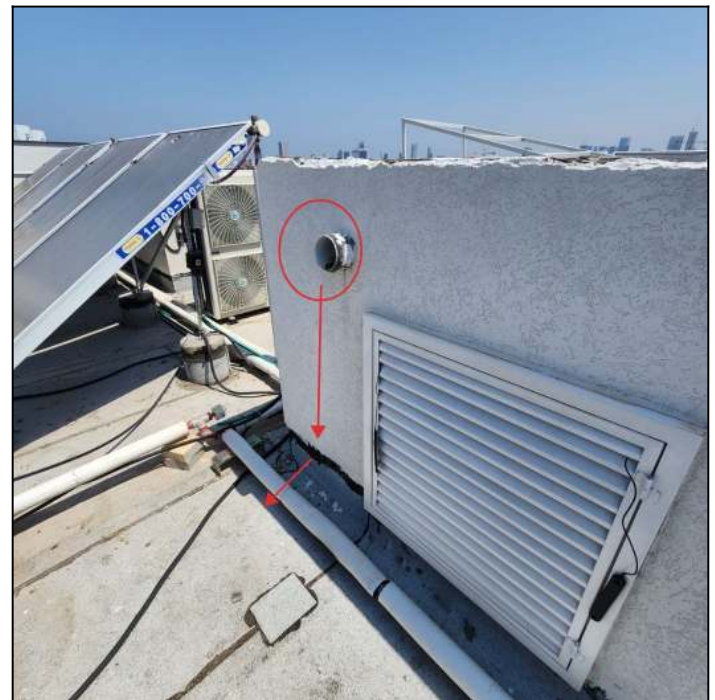
| <b>1.6 ממצא</b> | צינור ניקוז גבוה מעל פני הגג (שפיכה חופשית) |

ניקיון והארכת צינור מרזב

| <b>המלצה</b> | הארכת צינור מרזב עם זוויות 45% עד לפני הגג התחתון עפ"י התקן |

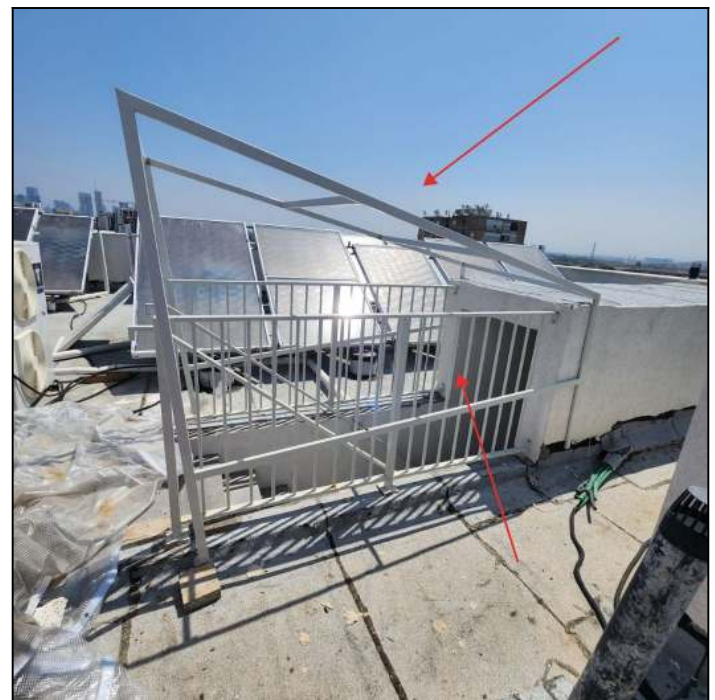
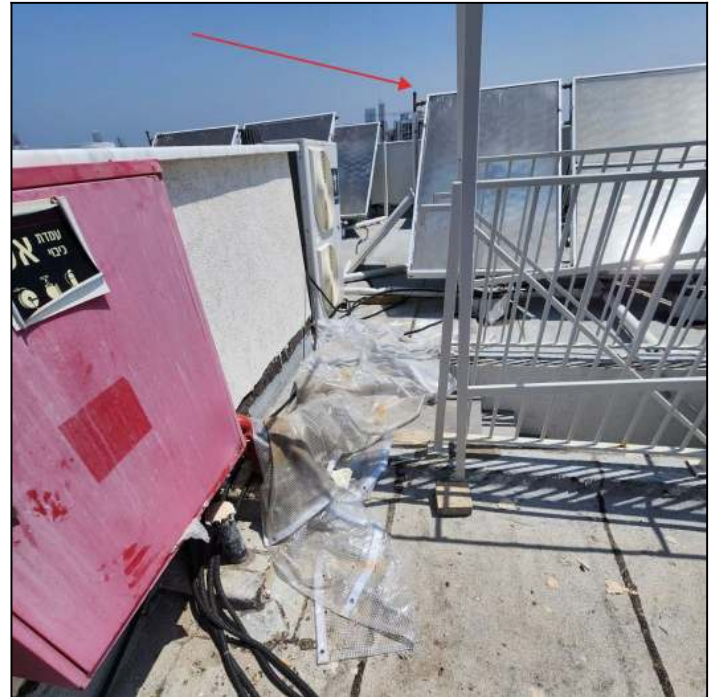
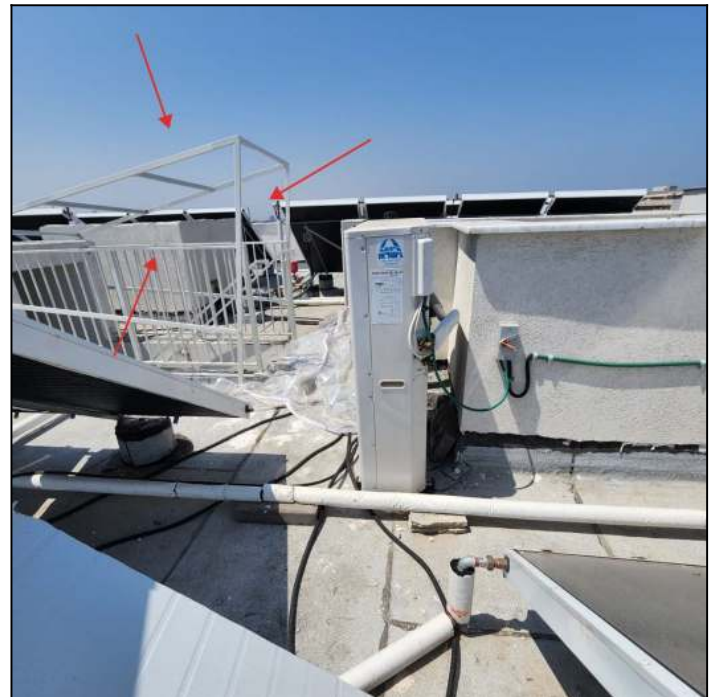
| <b>1.7 ממצא</b> | קירוי מדרגות עליה לגג |

קירוי מדרגות עליה לגג

| <b>המלצה</b> | אספקה והתקנת קירוי מדרגות עליה לגג, עדכון היתר עפ"י הצורך |

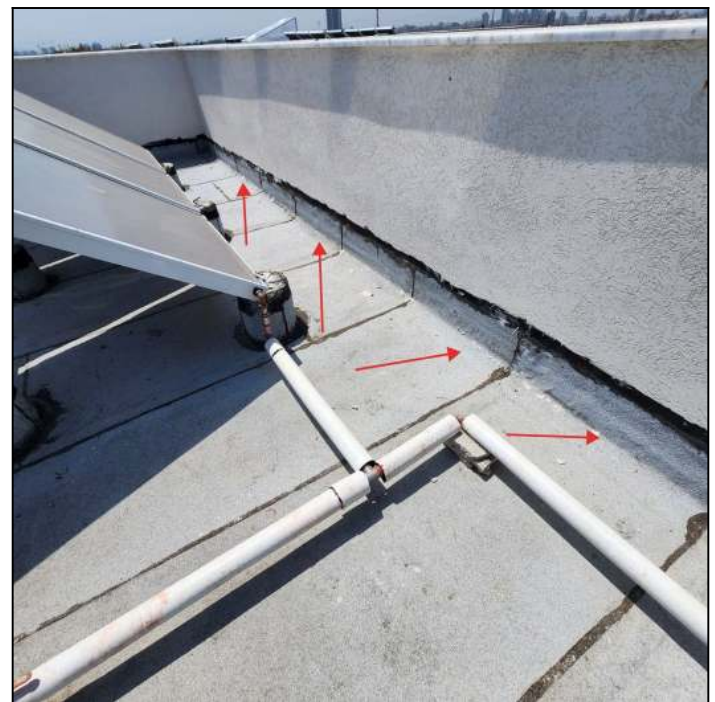
| <b>2.2 ממצא</b> | לא הותקנו רצועות חיזוק בתפר של מפגש רצפה עם קיר/מעקה |

יש לבצע יריעות חיזוק

| <b>המלצה</b> | יש לבצע יריעות חיזוק בתפר על פי התקן |

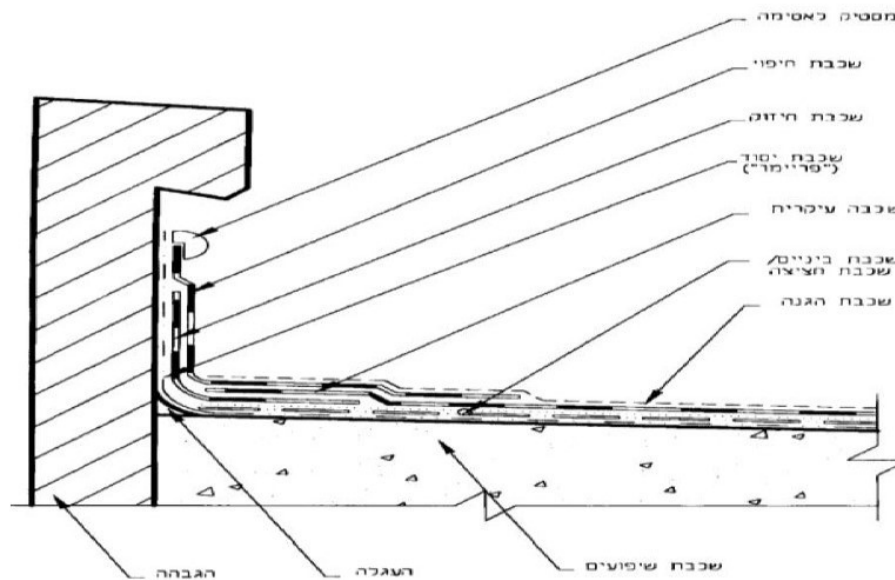
ציור 1 - דוגמה לתכנון שכבות מערכת איטום

שכבת חיזוק תושם בכל מפגש בין המישורים השונים של המשטחים המיועדים לאיטום, כגון: בין מישור הגג לבין מישור פני ההגבהות; בין מישור הגג לבין הצנרת החודרת. שכבת החיזוק תיעשה מיריעה עיקרית, המתאימה לנקוב **בסעיף 2.1.1**. גימור הפן העליון של היריעה יהיה בחומר דק, כגון חול או טלק". היריעות יותקנו על ההגבהות ועל מישור הגג במידות המפורטות בציורים 2 ו-3, לפי העניין. החפיות בין היריעות יתאימו לנקוב **בסעיף 4.2.5**. שכבת חיזוק לא הורכבה לפי דרישות התקן 1752.2

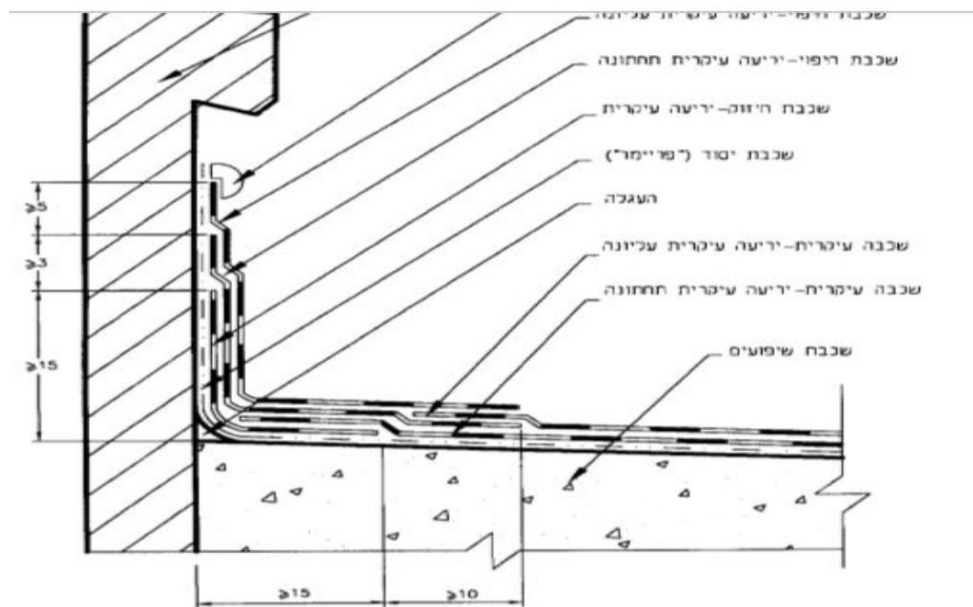
ציור 3 - תכנון מערכת איטום באזור הגבהה עם אף מים - מערכת איטום דו-שכבתית

שכבת חיזוק לא הורכבה לפי דרישות התקן 1752.2

להלן תכנון שכבת חיזוק (מידות בסנטימטרים)

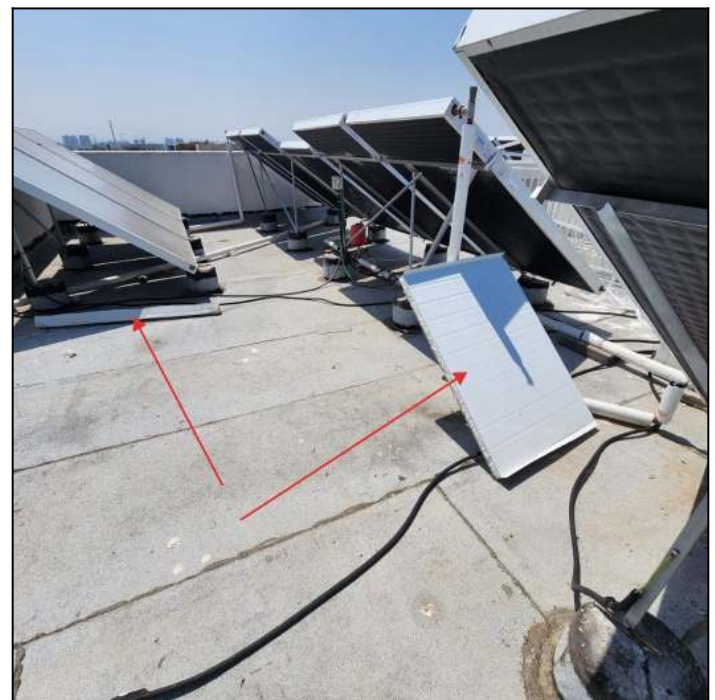
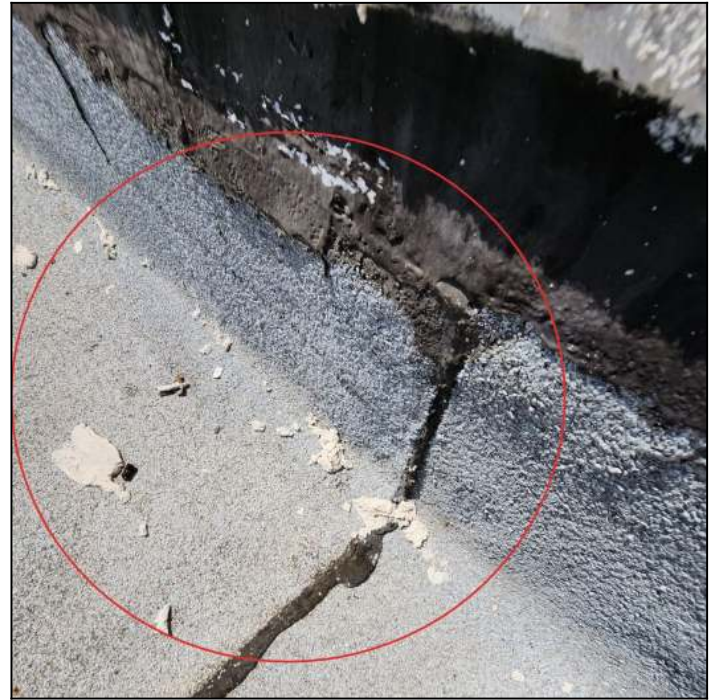
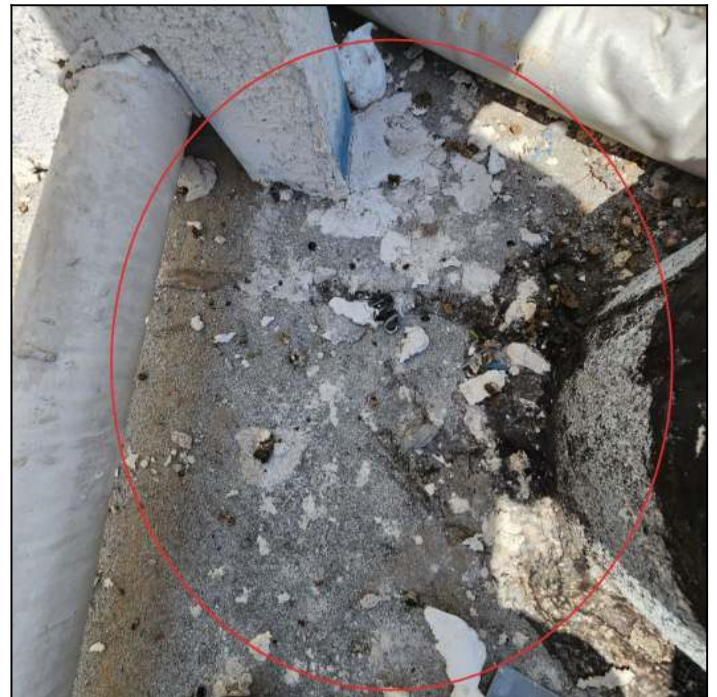
| 2.5 ממצא | נמצאו שארי פסולת וציוד בניין במבנה הגג שפוגעים באיטום המבנה |

שאריות הציוד וחומרי הבניין בגג

פסולת בניין על הגג

| המלצה | יש לפנות את כל שאריות הציוד וחומרי הבניין מגג המבנה על מנת למנוע פגיעה במערכת האיטום, לאתר ולאטום יריעות בנפגעו בכל הגג. |

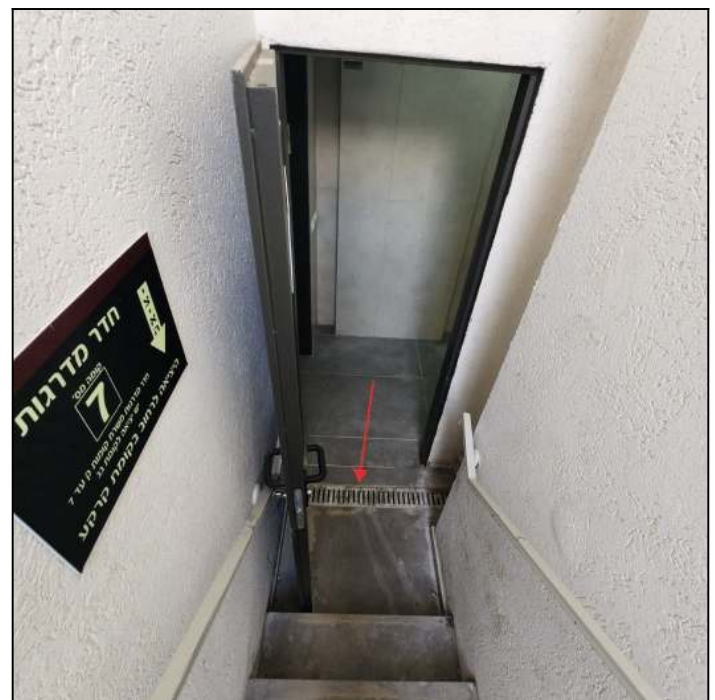
| 3.1 ממצא | פסולת בניה בתוך צנרת הניקוז |

תעלת ניקוז עליה לגג

| המלצה | יש לנקות ולבצע שטיפת קווי ניקוז |

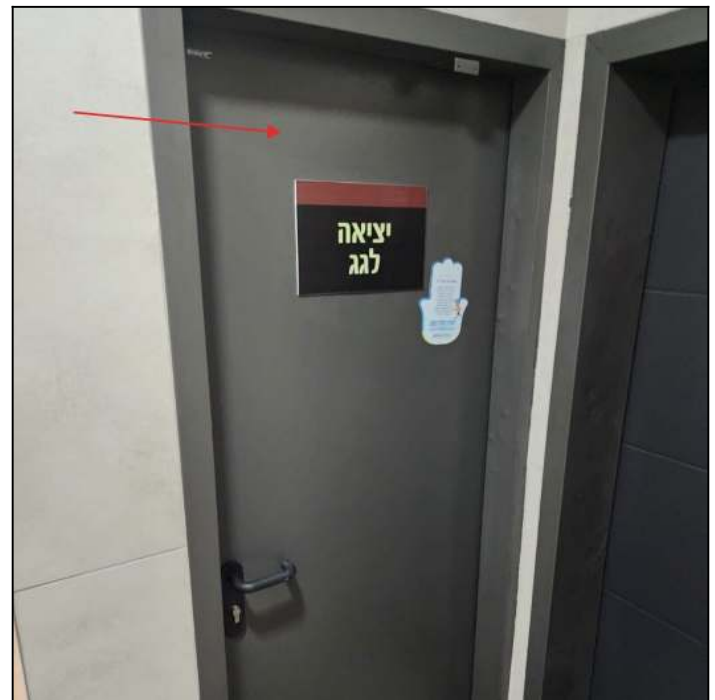
| <b>4.1 ממצא</b> | דלת אש איננה נפתחת/נסגרת כראוי |

דלת יציאה לגג

| <b>המלצה</b> | יש לכוון צירי דלת לפתיחה וסגירה תקינה של דלת האש, או אספקה והתקנת דלת חדשה על פי דרישות התקן |

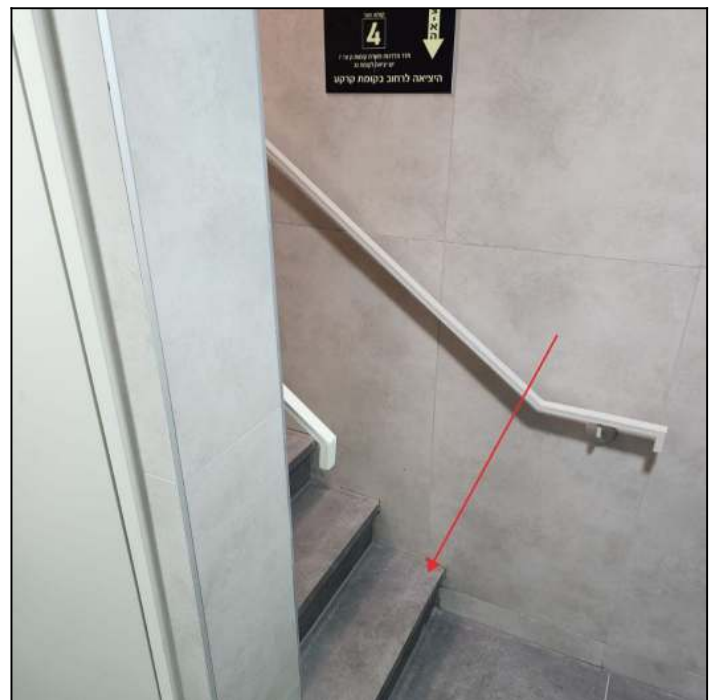
| <b>5.1 ממצא</b> | לא הותקנו פסי אזהרה בתחילתם ובסופם של כל מהלך מדרגות בחדרי המדרגות בבניין, וזאת בניגוד לתקנות התכנון והבניה ו - ת"י 1918 חלק 3.1 |

פסי אזהרה מדרגות

| <b>המלצה</b> | להתקין פסי אזהרה בצבע עם "קונטרסט" מנוגד לצבע של המדרגות בהתאם למפורט בת"י 1918 חלק 3.1 המצוטט להלן |

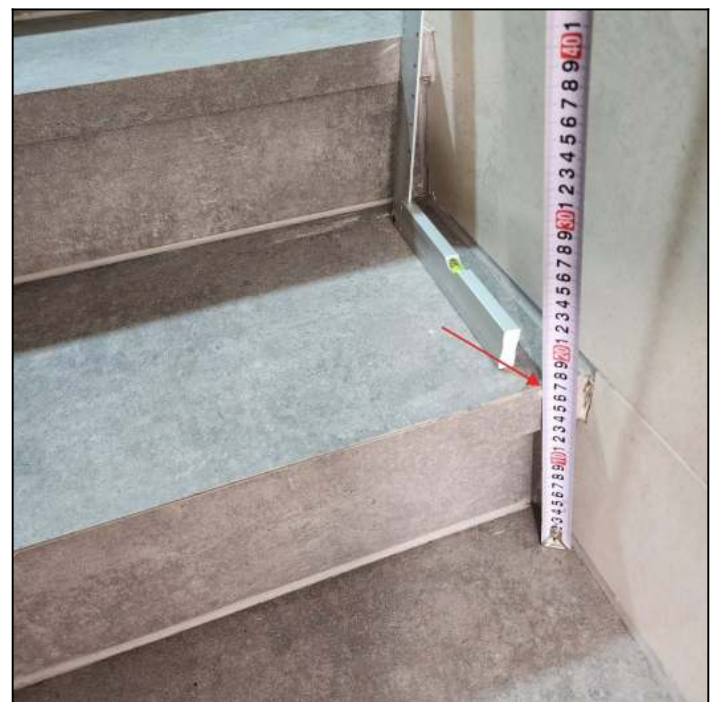
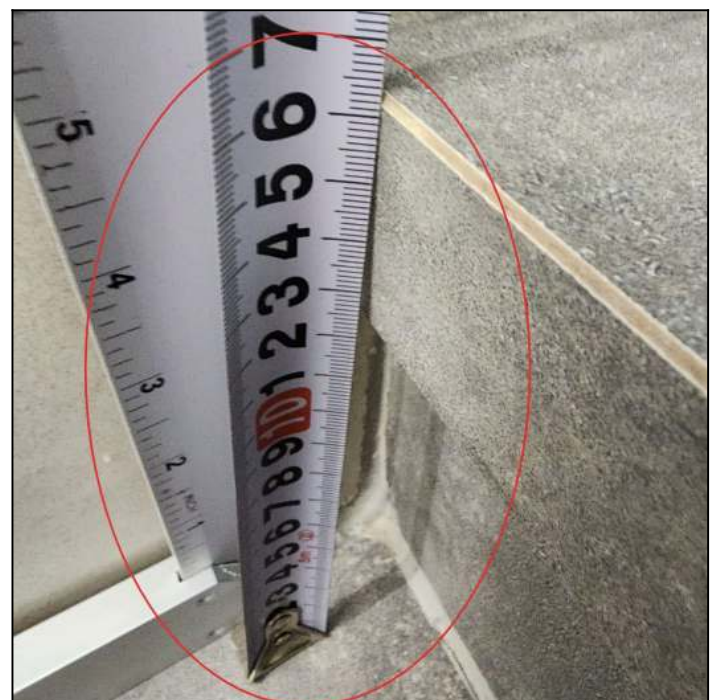
גובה מדרגה שונה

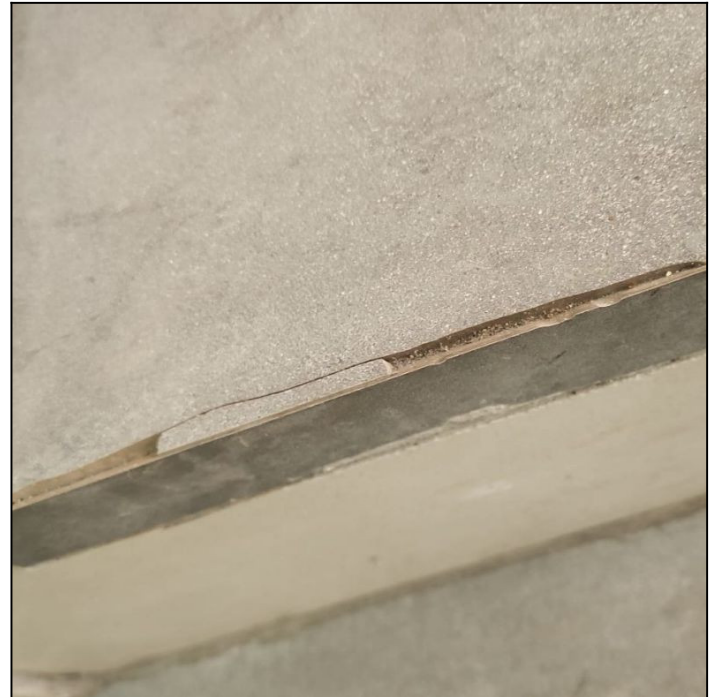
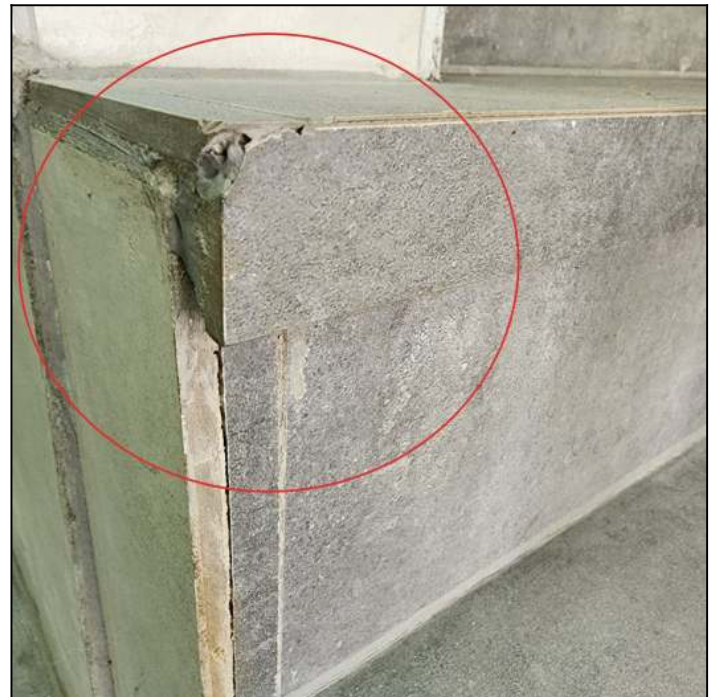
מדרגה שבורה

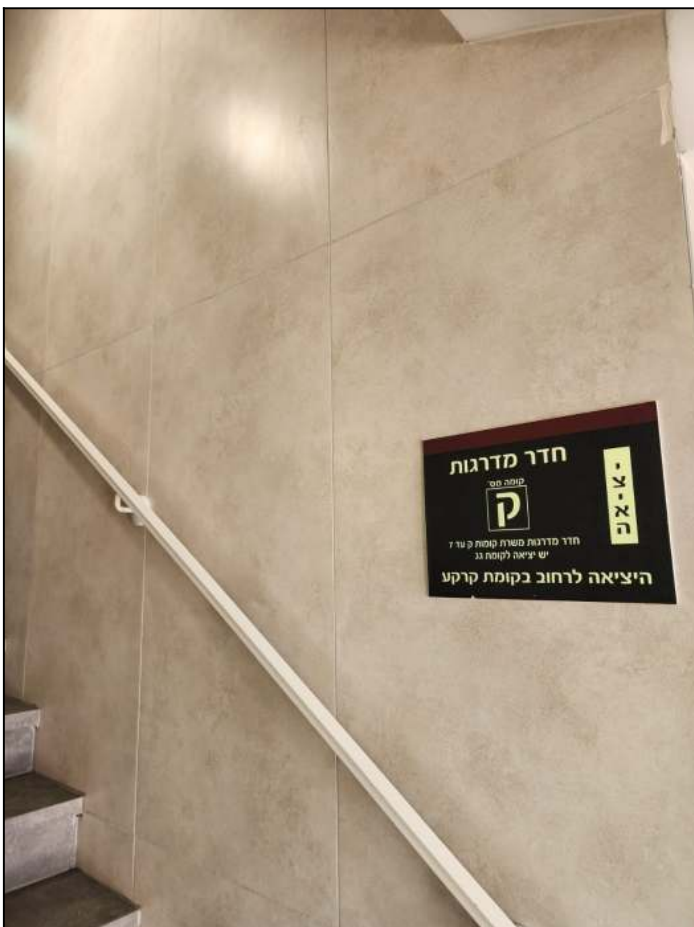
חיפוי פנל עם חיתוכים עקומים

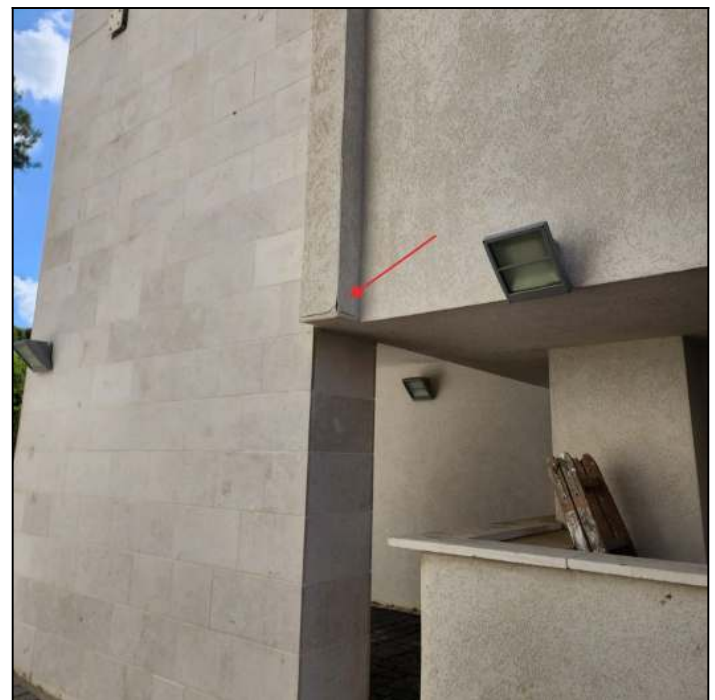
שליכט צבעוני סדוק ומתקלף

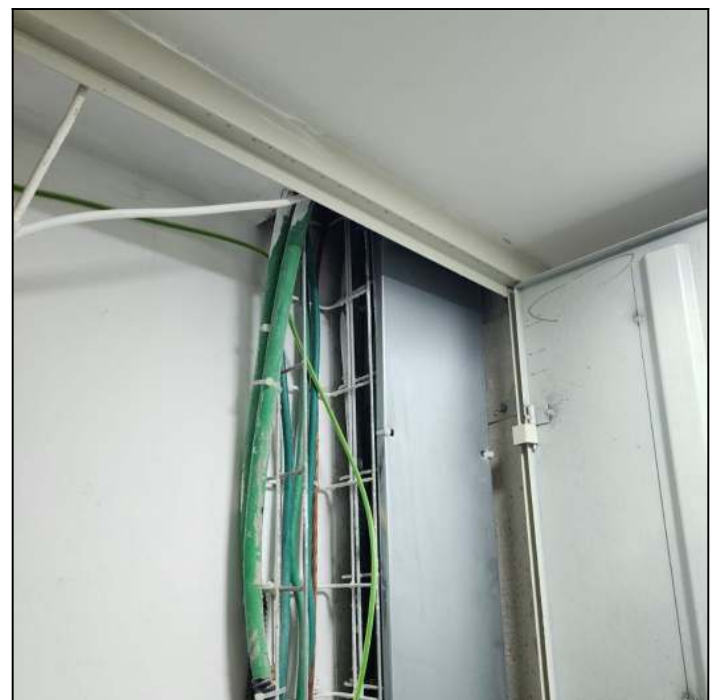
לא הותקנו גומיות שיכוך לדלתות ארונות התשתית

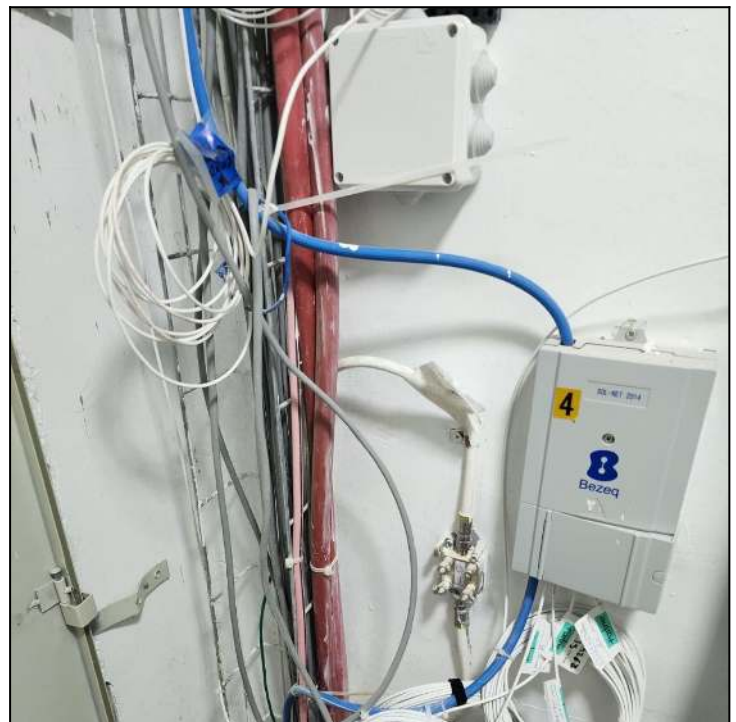
יש להתקין שקע חשמל בפיר תקשורת

| <b>המלצה</b> | יש להתקין שקע חשמל בפיר תקשורת |

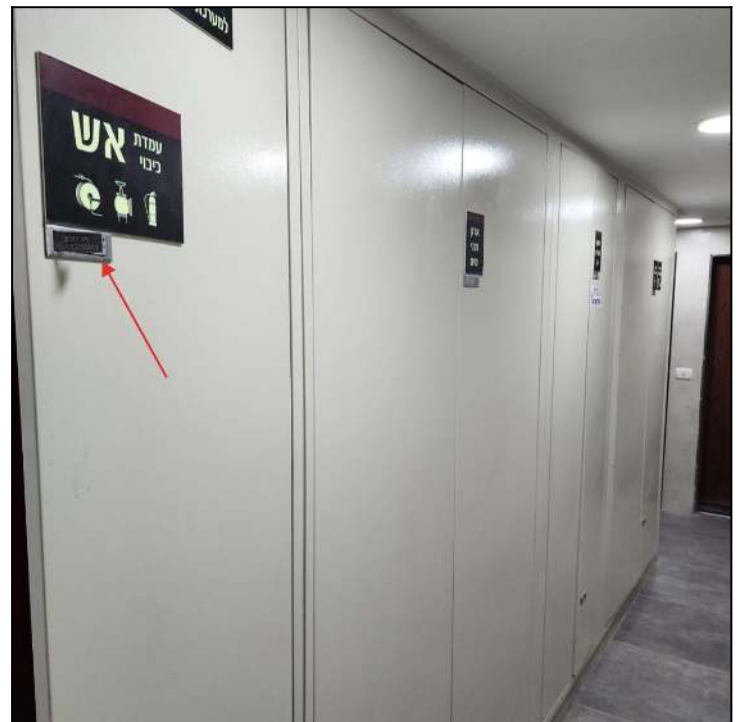
| <b>11.3 ממצא</b> | מספר מנעולי דלת ארונות שרות לא מתפקדים כראוי |

מנעולי דלת שירות

| <b>המלצה</b> | לסדר ו/או להחליף מנעולי דלת עפ"י הצורך |

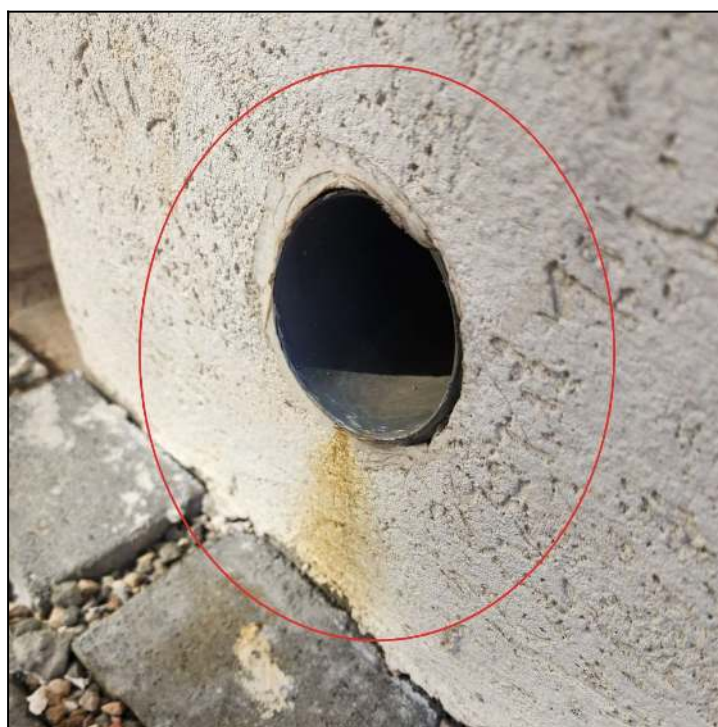
צינור מרזב

| המלצה | סיתות טיח, הלבשת צנרת (מבחוץ) הארכת מרזב, תיקון טיח, מילוי גמיש, שליכט צבעוני |

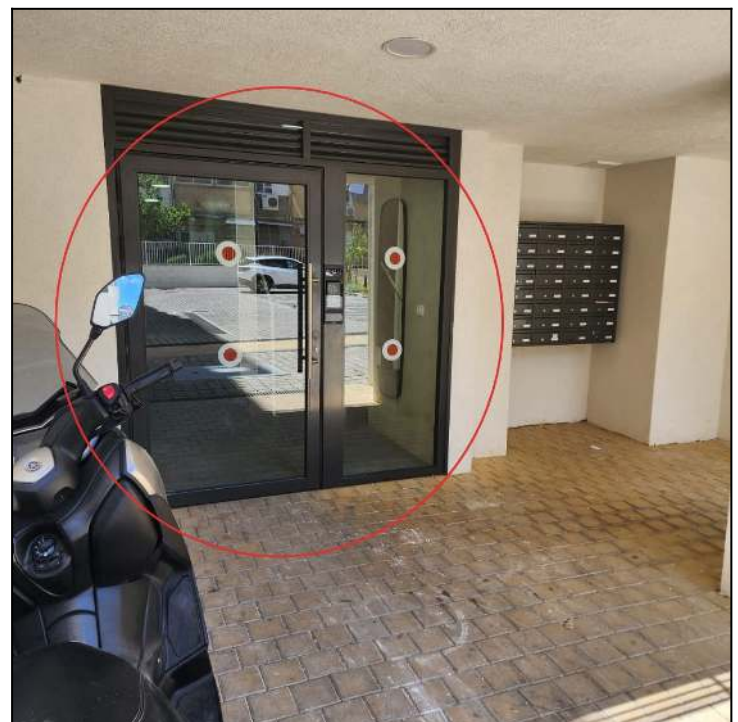
וטרינה כניסה

| <p><b>הערה</b></p> <p>חישובים של מהנדס</p> | <p><b>המלצה</b></p> <p>על הקבלן לספק אסמכתאות בדבר תקניות המוצרים.<br/> במידה ולא, החלפת זיגוג לזיגוג תקני מעורכת כ - ש970 למ"ר ללא עלות כעת<br/> במידה ויתברר כי מדובר בזכוכית פשוטה, יהיה צורך בהחלפתה ללא עלות כעת<br/> בדלתות וחלונות נדרש כי תותקן זכוכית בטיחותית (זכוכית מחוסמת או טריפלֶקס)<br/> וזאת על פי תקנות התכנון והבנייה (בקשה להיתר תנאיו ואגרותיו)<br/> התש"ל 1970 תיקון התשס"א, סעיף 14.01 :<br/> השימוש בזכוכית הבנייה יהיה בהתאם לת"י 1099 חלק 1 .<br/> עמוד 76 מתוך 117<br/> מדובר בזיגוג שהותקן במפלס הנמוך מ- 150 ס"מ מפני ריצוף ועל פי<br/> ת"י 1099.1.1</p> |

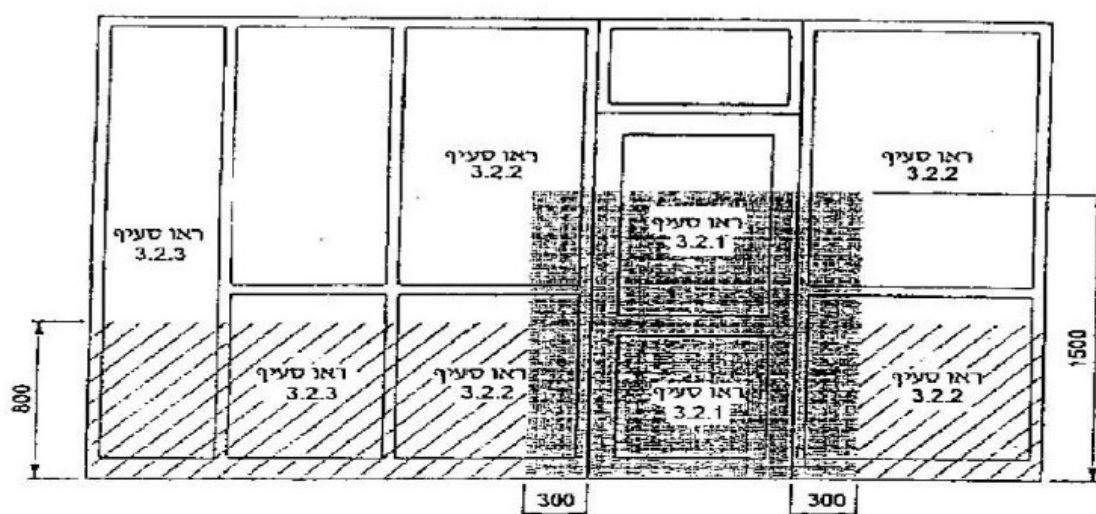
ציור 1 - אזורי סכנה (המידות במילימטרים)

להלן ציור מת"י 1009, המתאר אזורי סכנה שנדרש בהם זיגוג בטיחותי

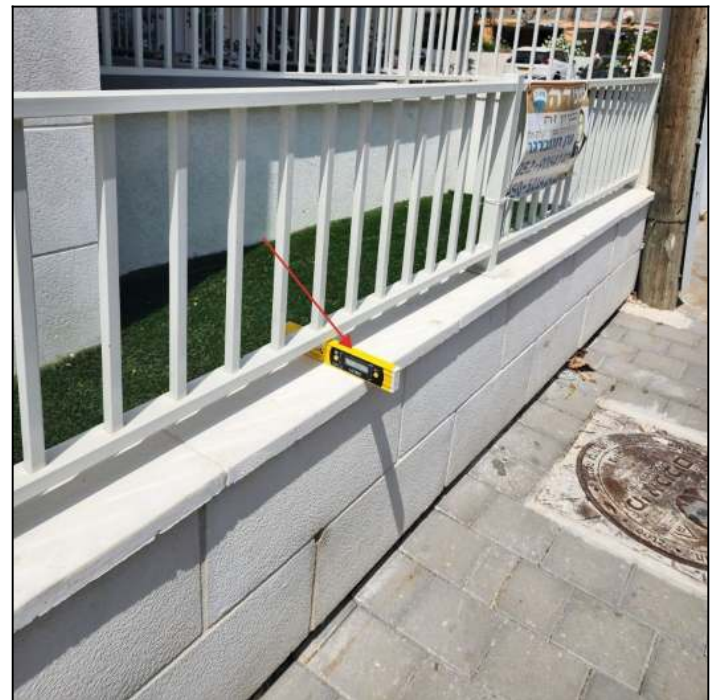
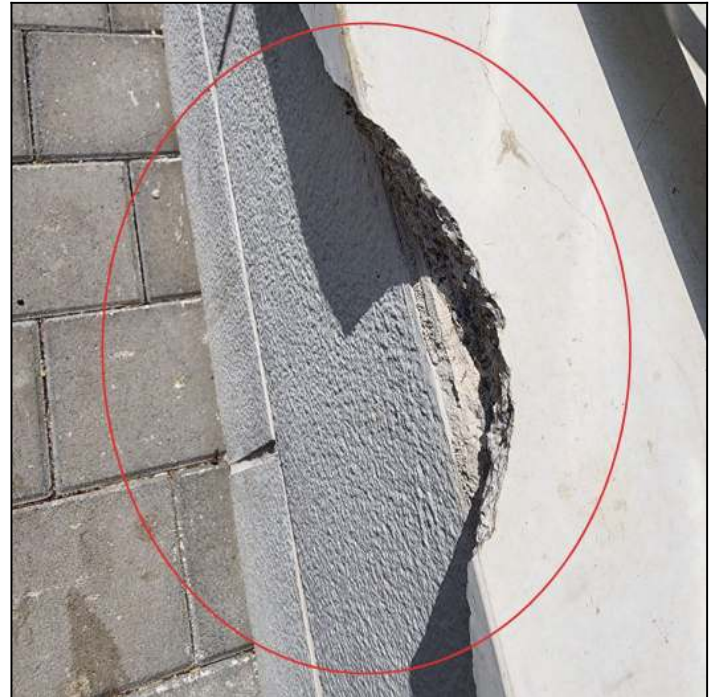
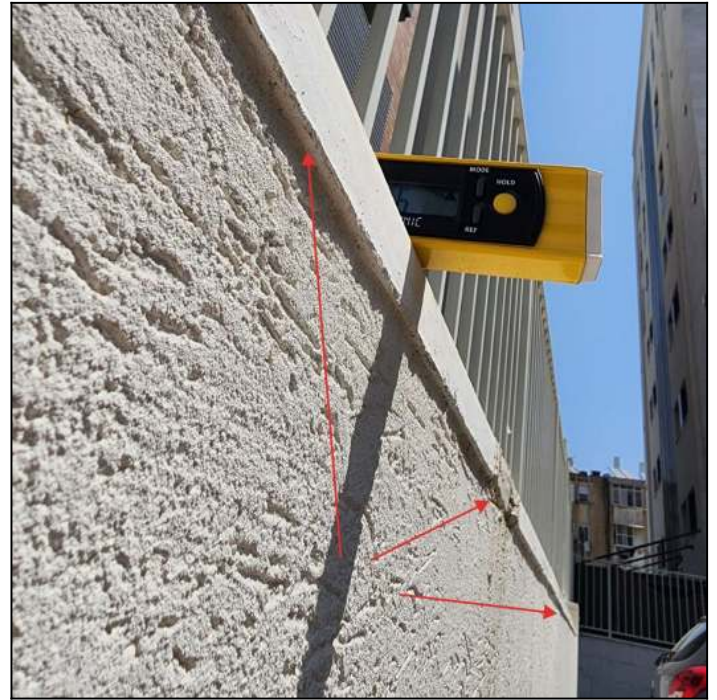
קופינג עם שיפוע הפוך

קופינג התקנה לא נכונה ושיפוע הפוך

קופינג שבור, התקנה לא נכונה ושיפוע הפוך

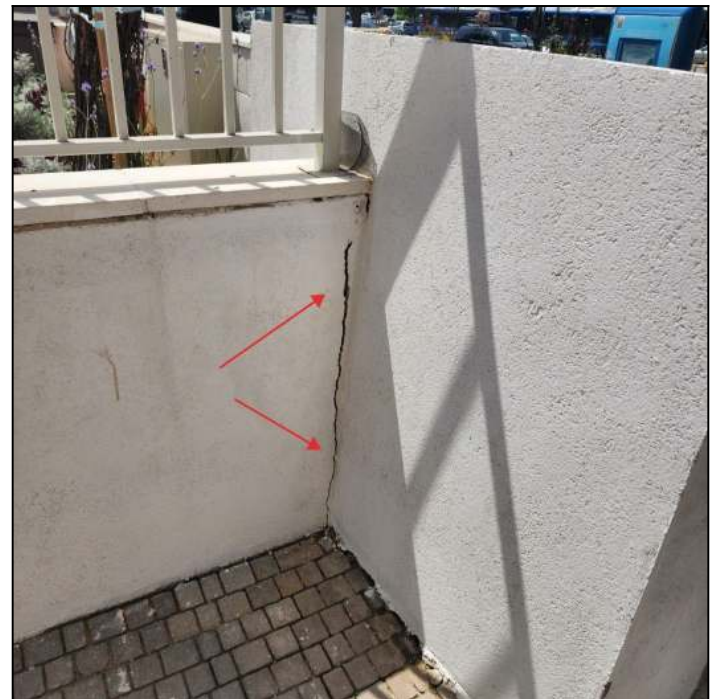
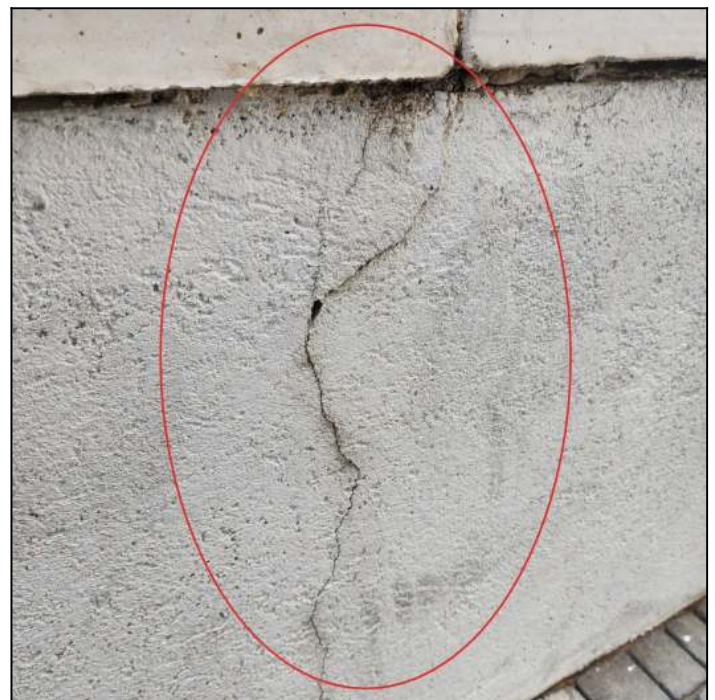
ניתוק החומה מבטונדה של פיר חשמל

שיקום שליכט וקופינג
